**MINISTÈRE  
DE L'ÉCONOMIE,  
DES FINANCES  
ET DE LA SOUVERAINETÉ  
INDUSTRIELLE ET NUMÉRIQUE**

**Bureau SRH3B – Santé et Sécurité au Travail**

Montpellier, le 2 septembre 2024

<b>SERVICE</b> Centre des Finances Publiques de Vichy Cusset 8, rue du Bief – 03 300 Cusset Tel : 04 70 30 58 00	
<b>DATE DE LA VISITE : 23 et 24 juillet 2024</b>  Date de la précédente visite : 22 juillet 2021	
<b>FICHE DESCRIPTIVE</b> <u>Gestionnaire de site</u> : I. Perry (adjointe au SGC). <u>Personnes participant à la visite</u> : Mme Odie (assistante de prévention jusqu'au 31 août 2024) (jour 1), Mme Surgères (assistante de prévention prenant ses fonctions le 1 <sup>er</sup> septembre 2024) M. Grouillet (Directeur adjoint), M. Rouilleris (responsable du BIL)  <u>Effectif admissible</u> : 120 agents. <u>Nombre de bâtiments</u> : 1 bâtiment. <u>Nombre de niveaux</u> : 5 (sous-sol + 4 niveaux) .

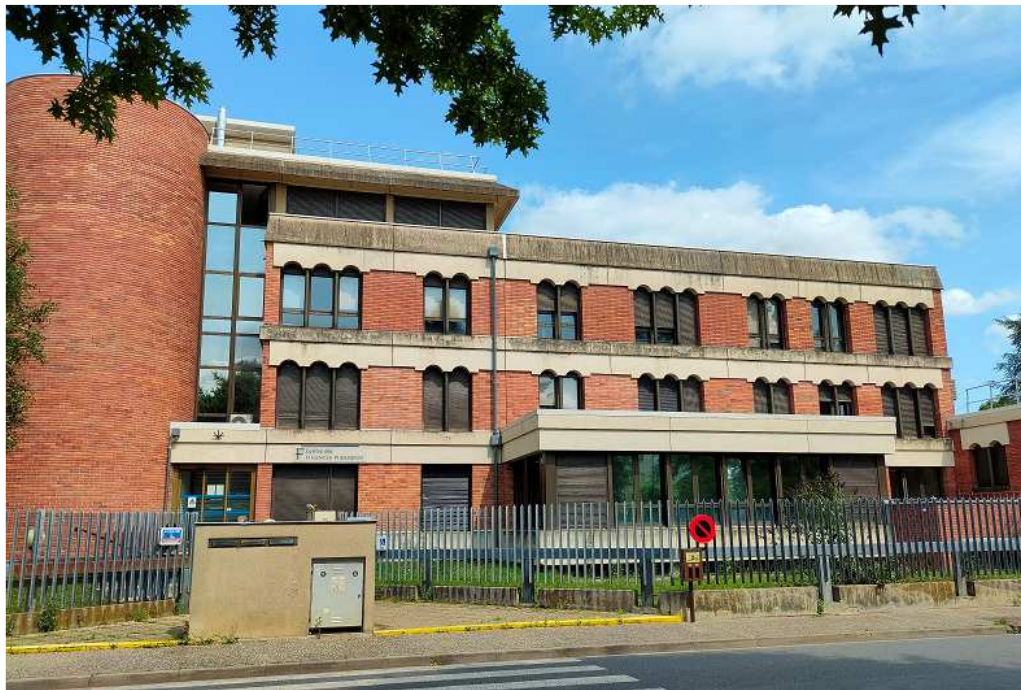
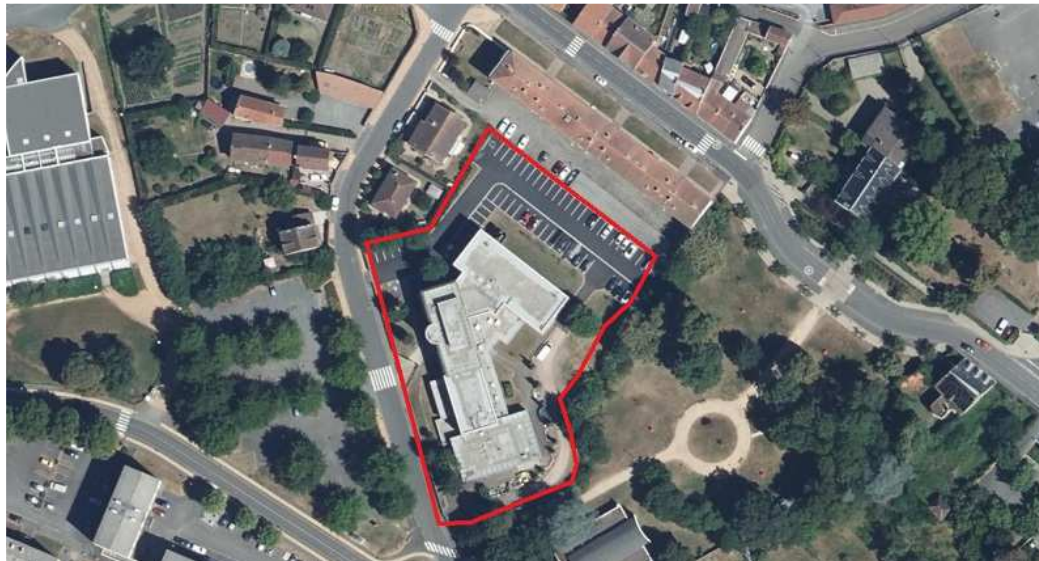
Ci-dessus, vue extérieure de la façade principale du bâtiment / Vue aérienne de l'implantation du site.

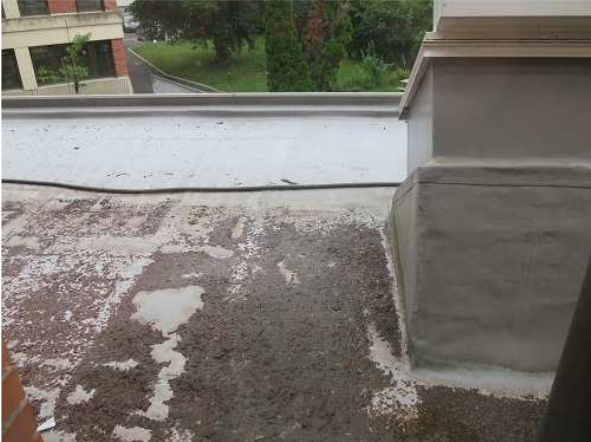
Constatation déjà formulée	CONSTATATIONS	RECOMMANDATIONS	Particulièrement signalé	Références	Suites données par l'administration
<p><b>X</b></p>	<p>De l'eau stagnante est présente sur les toits terrasses du bâtiment. (<i>Voir illustrations en image</i>)</p> <p>Après échange avec les agents, ce phénomène est récurrent toute l'année.</p> <p>Cette situation est susceptible de provoquer des désordres bâtimentaires.</p>

<p>Il convient de se rapprocher d'un homme de l'art pour identifier les raisons de cette situation et formuler les préconisations qui permettent de les traiter.</p> <p>Il est recommandé de se rapprocher de l'antenne immobilière de Lyon du service BIMO du secrétariat général, afin de savoir si elle peut réaliser ce type d'expertise.</p> <p>Certains toits-terrasses ne bénéficiant pas de protection collective, l'on aura une forte vigilance sur la prévention du risque de chute lors de la réalisation de l'expertise notamment en utilisant des systèmes de protection individuelle (ligne de vie). (Conseil de l'ISST)</p>		<p>Article 2 du décret du 28 mai 1982 modifié (entretien)</p> <p>Article 5.2 du décret du 28 mai 1982 modifié (conseils de l'ISST)</p>

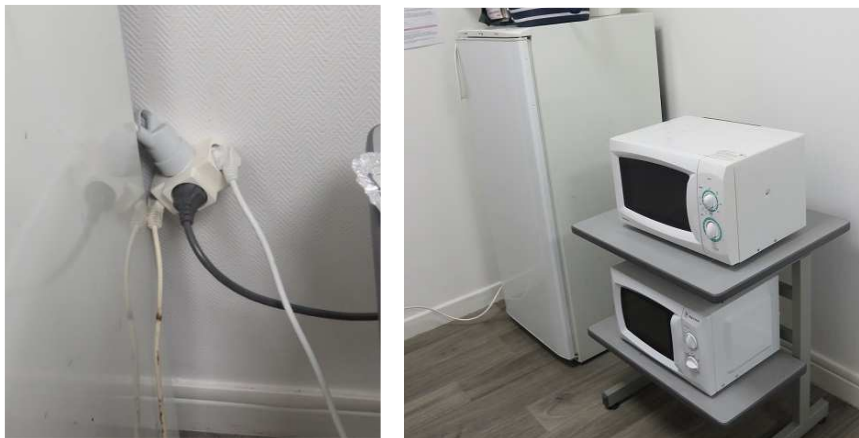
*Ci-dessus, situation de surcharge constatées dans le local café du rez de chaussée*

Constatation déjà formulée	CONSTATATIONS	RECOMMANDATIONS	Particulièrement signalé	Références	Suites données par l'administration
X	<p>Il est constaté ponctuellement des situations de surcharge électrique liées au branchement sur des multiprises d'équipements utilisant une puissance électrique non négligeable comme dans le local social.</p> <p>De même, il est constaté l'utilisation de fiches multiples interdites par l'article PE24 du livre III du règlement de sécurité incendie.</p> <p><i>(voir illustration des situations constatées page suivante)</i></p> <p><u>Pour mémoire, le § II.5 du décret du 14 novembre 1988 modifié :</u>  <i>« Les installations doivent être réalisées par des personnes qualifiées, avec un matériel électrique approprié, conformément aux règles de l'art. Les adjonctions, modifications ou réparations doivent être exécutées dans les mêmes conditions. »</i></p> <p><u>Pour rappel, article 555 1.1 norme NFC 15-100 :</u>  <i>« Un nombre approprié de socles de prises de courant doit être installé afin de répondre aux besoins des utilisateurs en toute sécurité, et de limiter l'emploi de socles multiprises. »</i></p> <p><u>Pour rappel, article PE 24 du livre III du règlement de sécurité incendie :</u>  <i>« L'emploi de fiches multiples est interdit. Le nombre de prises de courant doit être adapté à l'utilisation pour limiter l'emploi de socles mobiles. Les prises de courant doivent être disposées de manière que les canalisations mobiles aient une longueur aussi réduite que possible et ne soient pas susceptibles de faire obstacle à la circulation des personnes. »</i></p>	<p>Il convient de supprimer l'utilisation de fiches multiples et de ne pas brancher d'équipements de type bouilloire, cafetière, réfrigérateurs, radiateurs sur des multiprises.</p> <p>En effet, <b>ce type de configuration constitue un point de fragilité pouvant favoriser une situation de surcharge électrique</b> et potentiellement d'incendie <i>(30% des incendies en France seraient d'origine électrique, voir extrait du guide de l'INRS).</i></p> <p>Ces équipements doivent être branchés sur des prises murales.</p> <p>S'il s'avère que le nombre de prises murales est insuffisant pour ce type d'équipement, <u>les adjonctions doivent être réalisées par un homme de l'art</u> qui pourra intervenir sur la base du synoptique des circuits électriques à jour.</p> <p>Il documentera son installation et y mentionnera la compatibilité de l'adjonction avec l'infrastructure existante.</p> <p>Cette traçabilité sera à conserver et à présenter lors des vérifications électriques périodiques.</p> <p><i>Ci-dessous, extrait du dossier de l'INRS          « risque incendie » page 8</i></p>		<p>Article R4215-6 du code du Travail (surintensité)</p> <p>Article PE24 du livre III du règlement de sécurité incendie (arrêté du 25 juin 1980) (fiches multiples)</p> <p>Art 555 1.1 norme NFC 15-100 (limitation prises multiples)</p> <p>§ II.5 du décret du 14 novembre 1988 modifié (matériel électrique approprié)</p> <p>Article R4215-11 du code du Travail (environnement électrique)</p>

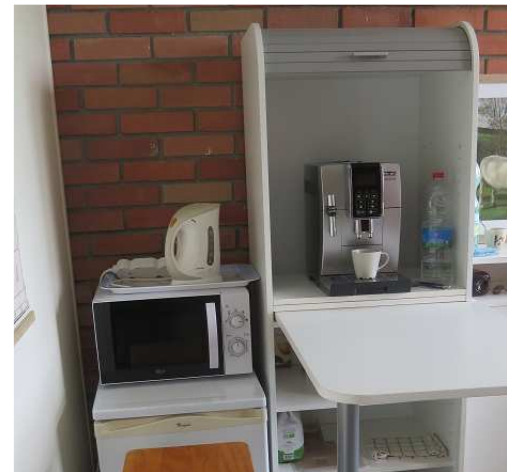
*Ci-dessus, situation de surcharge constatées dans le local détente du 3<sup>ème</sup> étage.*

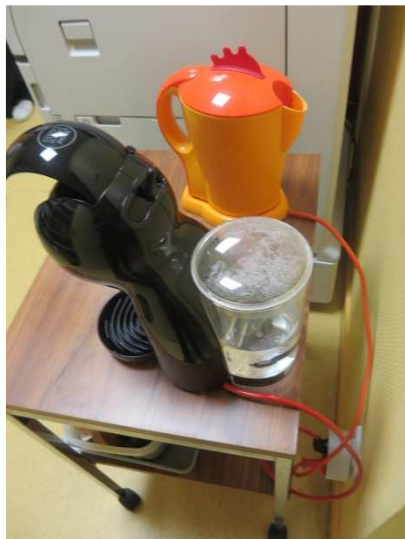
*A gauche, fiche multiple constatée dans une installation informelle au sein d'un bureau du bâtiment.*

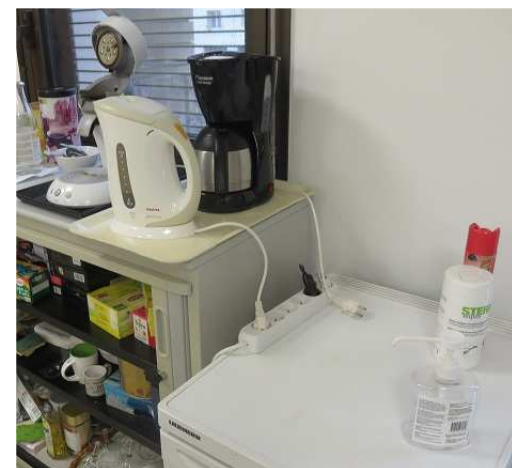
*Ci-dessus, situation de surcharge constatées dans le local détente du SDIF au 2<sup>ème</sup> étage.*

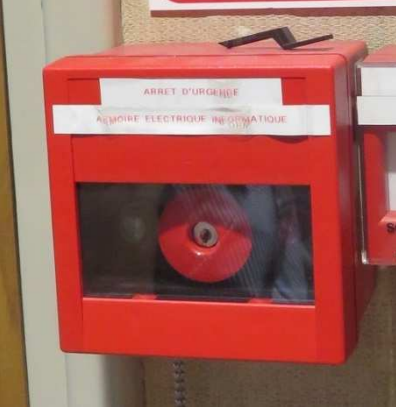
Constatation déjà formulée	CONSTATATIONS	RECOMMANDATIONS	Particulièrement signalé	Références	Suites données par l'administration
	<p>Les différents étages du site ne disposent pas de coupures d'urgence électrique bien répartis dans les différents niveaux.</p> <p>Pour rappel, article R4215-8 du code du Travail :  <i>« Des dispositifs permettent, en cas d'urgence, de couper l'alimentation électrique de circuits ou de groupes de circuits en cas d'apparition d'un danger inattendu de choc électrique, d'incendie ou d'explosion. »</i></p> <p>Pour rappel, article 463.5 de la norme NFC 15-100 (norme obligatoire) :  <i>« Le dispositif de coupure d'urgence doit se trouver au niveau des appareils d'utilisation, étant entendu qu'un même dispositif peut intéresser plusieurs appareils. L'organe de manœuvre doit être facilement reconnaissable et rapidement accessible. »</i></p>	<p>Il convient de faire un état des lieux à ce niveau et de positionner dans une partie centrale de chaque niveau un bouton de coupure d'urgence électrique (hors boutons spécifiques comme pour le local informatique par exemple).</p> <p>Pour le rez de chaussée, il est recommandé de positionner le bouton qui commande la zone accueil derrière la banque d'accueil primaire afin que les agents qui occupent cette fonction puissent intervenir sans enjeu de sûreté au niveau de son accès.</p> <p>L'on intégrera, dans la réflexion les projets de réorganisation de l'espace afin que les espaces exploités par une autre administration disposent également d'un bouton de coupure d'urgence permettant de couper l'alimentation dans chaque exploitation.</p> <p>Ce sujet pourra être abordé dans le cadre de la Direction Unique à mettre en place sur le bâtiment. (voir observation sur le sujet).</p> <p>L'emplacement et la fonction des différents boutons devront être connus par l'ensemble des agents travaillant sur le site. (Conseil de l'ISST).</p>	<p><b>X</b></p>	<p>Article R4215-8 du code du Travail. (coupure d'urgence électrique)</p> <p>§ 463.1 à 463.6 de la norme NFC 15-100 (coupure d'urgence électrique)</p> <p>Article 5.2 du décret du 28 mai 1982 modifié (rôle de conseil de l'ISST)</p>

<p><i>Ci-dessus, bouton de coupure d'urgence électrique du local informatique.</i></p>

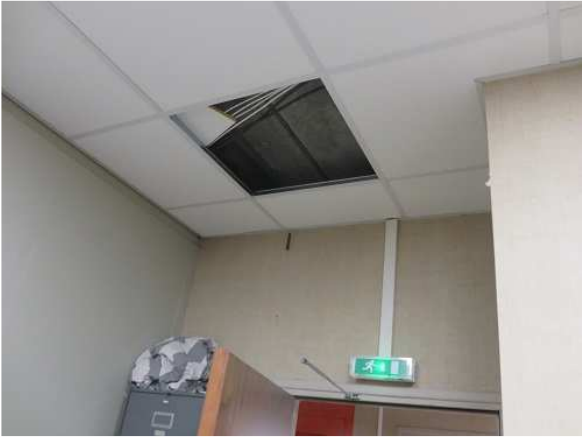
Constatation déjà formulée	CONSTATATIONS	RECOMMANDATIONS	Particulièrement signalé	Références	Suites données par l'administration
	<p>Il est constaté ponctuellement des défauts d'isolation des espaces au regard des risques de propagation des fumées (dalles de faux plafond absentes par exemple dans le local informatique du 2<sup>ème</sup> étage).</p> <p>En cas de départ d'incendie dans les espaces où les dalles sont manquantes, les fumées brulantes et toxiques sont susceptibles de se répandre rapidement dans le reste de l'exploitation via le plenum.</p>

<p><i>Ci-dessus, dalle de faux plafond manquante dans le local informatique, susceptible de favoriser la propagation des fumées toxiques en cas d'incendie dans cet espace.</i></p>	<p>Il est rappelé la nécessaire vigilance sur cette dimension et notamment l'importance à rappeler aux artisans et intervenants de repositionner <u>systematiquement</u> les dalles de faux plafond après une intervention.</p> <p>Au besoin, les passages de câbles seront à sécuriser avec des techniques adaptées en fonction de la configuration.</p> <p>Ce calfeutrage, si la configuration s'y prête, peut être fait, par exemple, en utilisant une mousse expansive spécialement conçue à cet effet au niveau du passage de câbles. (<i>Voir exemple illustratif de cette solution technique</i>). (Conseil de l'ISST).</p>

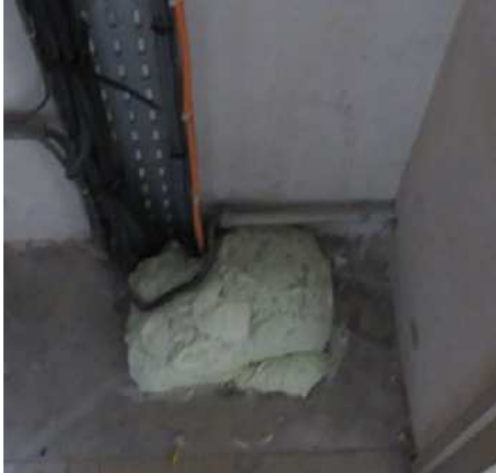
<p><i>Ci-dessus, des passages de câbles bénéficient déjà d'un calfeutrage adapté sur le site. Cette bonne pratique est à reproduire sur les situations de ce type.</i></p>		<p>3<sup>ème</sup> alinéa de l'article R4216-2 du code du Travail (limitation propagation)</p> <p>Article 5.2 du décret du 28 mai 1982 modifié (conseils de l'ISST)</p>

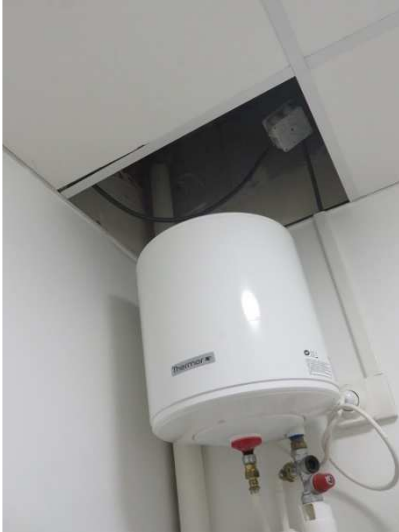
<p><i>Ci-dessus, autre exemple d'absence de faux-plafond au-dessus du cumulus d'eau chaude.</i></p> <p><i>Ci-dessous, rappel sur le risque constitué par les fumées en cas d'incendie. Extrait de la brochure INRS « L'incendie sur le lieu de travail » Ed6336 (page 4)</i></p>

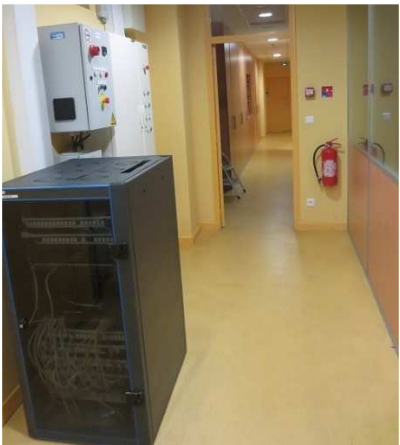
Constatation déjà formulée	CONSTATATIONS	RECOMMANDATIONS	Particulièrement signalé	Références	Suites données par l'administration
	<p>Des copieurs multifonctions et des armoires informatiques sous tension sont présents dans les couloirs distribuant les différentes parties du bâtiment.</p> <p>Cette situation crée un point de fragilité en matière de sécurité incendie dans la mesure où ce type d'équipement rassemble deux des trois éléments susceptibles de provoquer la création d'un triangle du feu (source d'activation avec l'énergie électrique et combustible avec l'équipement et le papier, le troisième élément, l'oxygène, étant déjà naturellement présent).</p> <p>En cas de début d'incendie partant de ces derniers, les agents qui ont besoin d'évacuer peuvent se retrouver directement exposés aux fumées toxiques et être en grande difficulté.</p> <p>C'est pourquoi, il n'est jamais souhaitable d'installer des copieurs, armoires informatiques ou tout équipement sous tension électrique permanente dans une circulation utilisée pour l'évacuation incendie.</p>

<p><i>Ci-dessus, armoire informatique installée dans le couloir du 1<sup>er</sup> étage créant ainsi un point de fragilité au regard de la sécurité incendie.</i></p>	<p>Il convient, en fonction des possibilités organisationnelles, de repositionner les copieurs dans un local non utilisé pour l'évacuation incendie.</p> <p>Pour les armoires informatiques, il convient de viser en lien avec l'ESI compétente, un repositionnement au sein du local informatique du site.</p> <p>Sur ces derniers équipements, il convient d'être particulièrement rigoureux sur cette dimension pour tout projet de déploiement de nouveaux équipements actifs.</p> <p>Les circulations utilisées pour l'évacuation incendie ne doivent jamais être considérées comme des lieux de stockage potentiel.</p> <p>Si cette opération n'était pas immédiatement réalisable, dans l'attente de sa mise en œuvre, la mise en place de détecteurs de fumée à l'aplomb des différents équipements peut constituer une solution transitoire. Elle permettrait de détecter immédiatement un départ d'incendie et ainsi pouvoir agir dès les premières secondes avec un extincteur.</p> <p>Si cette solution transitoire était mise en place par la direction, il conviendrait de s'assurer de l'adéquation du système de sécurité incendie avec l'adjonction d'un tel équipement.</p> <p align="center"><i>Ci-dessous, extrait du site internet de « la Voix du Nord » du 5 juin 2020 :</i></p> <p><b>Lille : 350 personnes évacuées à la préfecture pour un feu de... photocopieur</b></p> <p>Événement peu banal à la préfecture, place de la République, ce vendredi en fin de matinée...</p>	<p align="center"><b>X</b></p>	<p>Articles R4215-11 et R4215-12 du code du Travail (triangle feu / équipement électrique)</p> <p>Article R4227-4 du code du Travail. (sécurité maximale évacuations)</p> <p>Article 5.2 du décret du 28 mai 1982 modifié (conseil de l'ISST)</p>

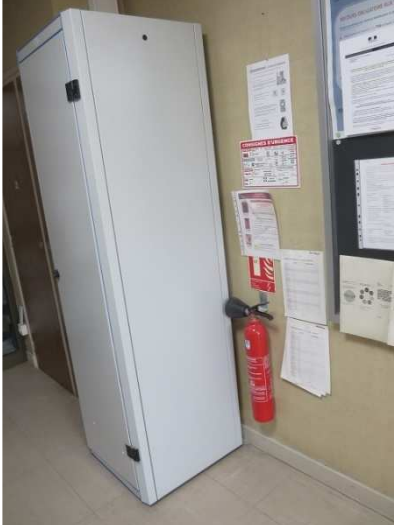
<p><i>Ci-dessus, armoire informatique présente dans le couloir du 2<sup>ème</sup> étage.</i></p>

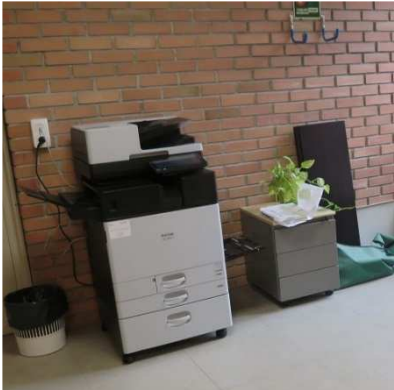
<p><i>Ci-dessus, copieur présent dans une circulation.</i></p>

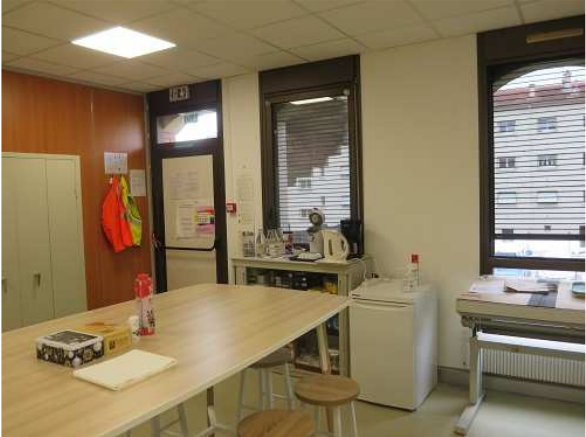
Constatation déjà formulée	CONSTATATIONS	RECOMMANDATIONS	Particulièrement signalé	Références	Suites données par l'administration
<p><b>X</b></p>	<p>Un espace convivialité a été créé au 1<sup>er</sup> étage dans l'espace central en proximité immédiate d'une porte donnant sur l'escalier d'évacuation de l'étage. <i>(Voir illustration ci-dessous)</i></p>

<p><i>Ci-dessus, l'espace social est positionné en proximité immédiate de la porte d'évacuation de l'étage.</i></p> <p>Une situation de surcharge électrique potentielle est constatée au niveau des bouilloire, cafetière de cet espace social <i>(évoquée dans l'observation page 9)</i>.</p> <p>En cas de départ de feu sur les équipements électriques de cet espace social, l'évacuation incendie pourrait rapidement devenir inaccessible et le grand espace dans lequel il est situé, exposé aux fumées toxiques.</p>	<p>Si la présence d'espaces sociaux est une chose importante pour la cohésion au sein des services et la qualité de vie au travail, il convient d'envisager de repositionner celui objet de l'observation qui, en l'état, constitue un point de fragilité pour l'évacuation incendie de l'étage.</p> <p>Les espaces sociaux ayant vocation à contenir des cafetières, bouilloires ou distributeurs de boisson notamment, ils présentent des points des risques supplémentaires par rapport à des espaces de bureau classiques et à ce titre, ne doivent pas interférer avec les évacuations de secours.</p> <p>Dans l'immédiat, il convient de ne plus utiliser d'équipements sous tension électrique permanente dans cette zone et de les repositionner sans situation de surcharge dans un espace plus adapté.</p>	<p><b>X</b></p>	<p>Articles R4215-11 et R4215-12 du code du Travail (triangle feu / équipement électrique)</p> <p>Article R4227-4 du code du Travail. (sécurité maximale évacuations)</p> <p>3<sup>ème</sup> § de l'article L4121-1 du code du Travail (amélioration des situations existantes)</p> <p>Article 5.2 du décret du 28 mai 1982 modifié (conseil de l'ISST)</p>

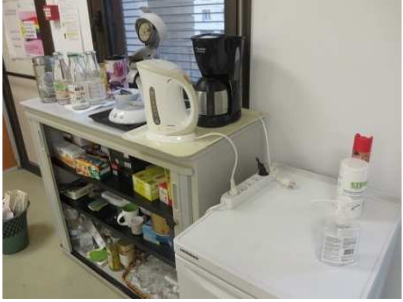
<p><i>Ci-dessus, les équipements électriques de l'espace social sont susceptibles de provoquer une situation de surcharge.</i></p>

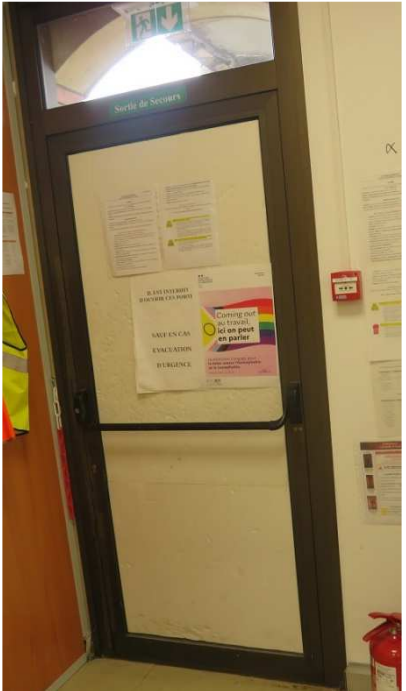
Constatation déjà formulée	CONSTATATIONS	RECOMMANDATIONS	Particulièrement signalé	Références	Suites données par l'administration
	<p>Des panneaux isolants ont été ajouté sur la porte d'évacuation sur l'escalier extérieur du 1<sup>er</sup> étage pour limiter l'inconfort thermique. (<i>voir illustration en image à droite</i>)</p> <p>Ces matériaux ont visiblement été choisis sans tenir compte des enjeux de résistance au feu, et peuvent donc constituer un point de fragilité rendant difficile l'accès à la porte d'évacuation en cas de sinistre.</p>	<p>Dans un bâtiment de grande taille comme le CFP de Vichy Cusset, il convient d'être particulièrement vigilant sur ce type d'ajouts qui peuvent avoir de graves conséquences sur la sécurité des usagers en cas de mauvais usage.</p> <p>Sans garantie sur la résistance au feu des matériaux, il convient de <u>retirer les panneaux actuellement présents</u></p> <p>Si des ajouts sont envisagé sur une porte d'isolation incendie (CF ou PF), il convient de se rapprocher du constructeur afin de savoir ce qui peut être fait ou pas, et les contraintes à respecter.</p> <p>De façon plus générale, l'on prendra en compte cette dimension de résistance au feu des matériaux sur les adjonctions dans le bâtiment au niveau mur sol et plafond, en s'appuyant sur les règles posées par les articles AM du livre II du règlement de sécurité incendie (<i>non strictement applicable aux établissements du 2<sup>eme</sup> groupe, mais qui donne les orientations en la matière en l'absence de précision réglementaire spécifique dans le livre III du règlement de sécurité incendie</i>).</p> <p>L'on fera preuve d'une particulière vigilance au niveau des circulations utilisées pour l'évacuation incendie.</p>	<p align="center"><b>X</b></p>	<p>Article R4227-9 du code du Travail. (résistance au feu des matériaux)</p> <p>Articles AM1 à AM8 du livre II règlement de sécurité incendie [ non strictement applicable ] Résistance au feu des matériaux</p> <p>Article 5.2 du décret du 28 mai 1982 modifié (conseil de l'ISST)</p>

<p><i>Ci-dessus, porte objet de l'observation.</i></p>

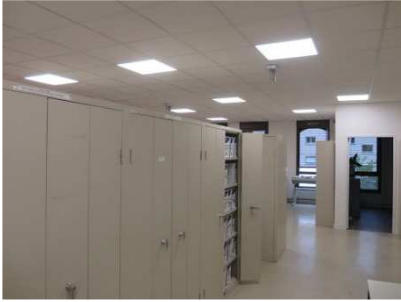
Constatation déjà formulée	CONSTATATIONS	RECOMMANDATIONS	Particulièrement signalé	Références	Suites données par l'administration
	<p>Les niveaux 2 et 3 du bâtiment principal possèdent un grand espace central dans lequel sont actuellement stockés des armoires et des archives.</p> <p>Cette configuration pour le stockage d'archives ne répond pas aux exigences des articles PE9 et PE6 du livre III du règlement de sécurité incendie. (<i>voir articles ci-dessous</i>).</p> <p>En cas de création de triangle du feu au niveau de ces dernières, les agents travaillant dans les bureaux situés autour seraient directement exposés aux fumées toxiques et en difficulté pour évacuer dans de bonnes conditions.</p> <p><u>Extrait de l'article PE 9 du livre III du règlement de sécurité incendie.</u>  <i>« § 1. Les locaux présentant des risques particuliers d'incendie associés à un potentiel calorifique important doivent être isolés des locaux et des dégagements accessibles au public dans les mêmes conditions que pour les tiers, conformément aux dispositions de l'article PE 6 (§ 1).  Sont notamment considérés comme locaux à risques particuliers, (...) les dépôts d'archives et les réserves. »</i></p> <p><u>Paragraphe 1 de l'article PE 6 du livre III du règlement de sécurité incendie.</u>  <i>« § 1. Les établissements doivent être isolés de tous bâtiments ou locaux occupés par des tiers par des murs et des planchers coupe-feu de degré 1 heure. Une porte d'intercommunication peut être aménagée sous réserve d'être coupe-feu de degré 1/2 heure et munie d'un ferme-porte. »</i></p>	<p>Dans le cadre des réflexions autour de l'occupation du site, ces grands espaces centraux doivent être intégrés à la réflexion à la fois pour répondre aux besoins fonctionnels de l'exploitation mais également aux enjeux de sécurité incendie.</p> <p>Ils ne peuvent constituer des espaces d'archives ouverts pour des raisons de sécurité incendie.</p> <p>La dématérialisation de l'activité doit ces prochaines années limiter les contraintes liées à la conservation des archives papier.</p> <p>Compte-tenu de l'existence de locaux archives dédiés au sous-sol, il conviendra de privilégier leur utilisation pour un tel stockage.</p> <p>Dans l'attente du traitement de la configuration actuelle des espaces, il est recommandé de déployer des détecteurs de fumée au-dessus de celles-ci susceptibles de donner immédiatement l'alerte pour intervenir dans les premières secondes en cas d'apparition d'un triangle du feu. Cette solution n'est toutefois possible que si l'actuel système d'alarme admet ce type d'adjonctions. (Conseil de l'ISST)</p> <p align="center"><i>( Voir suite de l'observation page suivante)</i></p>	<p align="center"><b>X</b></p>	<p>3<sup>ème</sup> alinéa de l'article R4216-2 du code du Travail (limitation propagation)</p> <p>Articles PE9 et PE6§1 du livre III du règlement de sécurité incendie (isolation des locaux à risque)</p> <p>3<sup>ème</sup> § de l'article L4121-1 du code du Travail (amélioration des situations existantes)</p> <p>Article 5.2 du décret du 28 mai 1982 modifié (conseil de l'ISST)</p>

<p><i>Ci-dessus, espace central du deuxième étage qui accueille les archives.</i></p>

Constatation déjà formulée	CONSTATATIONS	RECOMMANDATIONS	Particulièrement signalé	Références	Suites données par l'administration
	<p>( Suite de l'observation page précédente)</p> <p>Par ailleurs, il n'a pas été identifié de système de désenfumage pour ces grands espaces centraux qui possèdent potentiellement une surface supérieure à 300 m<sup>2</sup>.</p> <p><u>Pour rappel, article R4216-13 du code du Travail :</u>  <i>« Les locaux de plus de 300 mètres carrés situés en rez-de-chaussée et en étage, les locaux de plus de 100 mètres carrés aveugles et ceux situés en sous-sol ainsi que tous les escaliers comportent un dispositif de désenfumage naturel ou mécanique. »</i></p>	<p>( Suite de l'observation page précédente)</p> <p>Il est recommandé de s'assurer que ces espaces possèdent bien un système de désenfumage régulièrement vérifié conformément aux exigences de l'article R4216-13 du code du Travail.</p> <p>Si ce n'est pas le cas, il conviendra de se rapprocher d'un prestataire technique pour la mise en œuvre d'une solution adaptée qui pourra être intégrée à la réflexion sur l'aménagement des différents espaces du bâtiment.</p> <p>Cette exigence de désenfumage est à prendre en compte dans l'ensemble des espaces du bâtiment concernés par cet article du code du Travail. (Conseil de l'ISST)</p>	<p align="center"><b>X</b></p>	<p>R4216-13 du code du Travail (désenfumage)</p> <p>Article 5.2 du décret du 28 mai 1982 modifié (conseil de l'ISST)</p>

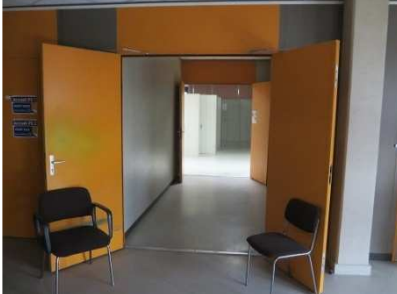
Constatation déjà formulée	CONSTATATIONS	RECOMMANDATIONS	Particulièrement signalé	Références	Suites données par l'administration
	<p>Les portes de compartimentage des circulations dans les différents étages du bâtiment qui possède un plancher bas à plus de 8m étaient maintenues ouvertes lors de la visite. (<i>Voir illustration en images à droite</i>)</p> <p>Cette situation constitue un point de fragilité au regard de l'enjeu de propagation rapide des fumées et des exigences réglementaires de l'article R4216-27 du code du Travail et de l'arrêté du 5 août 1992 modifié.</p> <p>Ce compartimentage est imposé afin de limiter la propagation rapide des fumées en cas de sinistre et de cantonner celui-ci dans une zone limitée du bâtiment le temps de l'arrivée des secours.</p> <p>Le maintien en position ouverte de ces portes bat en brèche cet élément de sécurisation.</p> <p><u>Pour mémoire, extrait de l'article R4216-27 du code du Travail</u>  <i>« La distribution intérieure des bâtiments mentionnés à l'article R. 4216-24 permet, notamment par des recoupements ou des compartimentages, de limiter la propagation du feu et des fumées. (...) »</i></p> <p><u>Pour mémoire paragraphe 6 c de l'arrêté du 5 août 1992 modifié :</u>  <i>« (...) ; c) Les circulations horizontales de grande longueur enclouonnées doivent être recoupées au moins tous les 30 mètres par des parois et des blocs-portes en va-et-vient au moins pare-flammes de degré une demi-heure munis de ferme-portes ; »</i></p>	<p>Il convient de rendre effectives les obligations de cloisonnement et compartimentage contenues dans l'article R4216-27 du code du Travail et l'arrêté du 5 août 1992 modifié.</p> <p>Compte-tenu de la nature assez atypique de la configuration du bâtiment avec de grands espaces situés à chaque niveau, la direction pourra s'orienter soit :</p> <ul style="list-style-type: none"> <li>- vers un <u>cloisonnement traditionnel</u> défini au paragraphe I. de l'article 6 de l'arrêté du 5 août 1992 modifié</li> <li>- vers un <u>compartimentage</u> défini au paragraphe I. de l'article 6 de l'arrêté du 5 août 1992 modifié. Sur cette dernière solution les compartiments ne devront pas avoir une surface supérieure à 1000 m<sup>2</sup></li> <li>- Vers une <u>solution hybride</u> selon les parties du bâtiment</li> </ul> <p>Dans tous les cas, les portes de cloisonnement doivent avoir la résistance au feu correspondante aux exigences réglementaires et être munies d'un ferme porte.</p> <p>Il convient dans un premier temps de maintenir fermées les portes existantes en expliquant aux agents les enjeux pour leur sécurité.</p> <p>S'il s'avère que l'intensité du passage rend ce maintien fermé trop contraignant, il est possible d'envisager un système d'asservissement par ventouse électromagnétiques adossé au système d'alarme. Il permet de concilier cette nécessité de fermeture des portes en cas de sinistre avec les besoins fonctionnels des agents.</p> <p>Si cette mise en œuvre est envisagée, il sera nécessaire de s'assurer au préalable que le système d'alarme incendie du bâtiment est compatible avec un tel dispositif. (Conseil de l'ISST).</p>	<p align="center"><b>XXX</b></p>	<p>Article R4216-27 du code du Travail. (compartimentage)</p> <p>§ 6 de l'arrêté du 5 août 1992 modifié (compartimentage)</p> <p>Article 5.2 du décret du 28 mai 1982 modifié (conseil de l'ISST)</p>	<p align="center">Suites données par l'administration</p>

<p align="center"><i>Ci-dessus, la porte de compartimentage du 2eme étage maintenues ouvertes.</i></p>

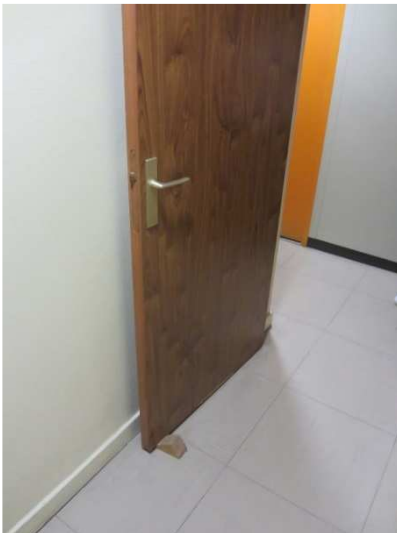
<p align="center"><i>Ci-dessus, porte de compartimentage du 3eme étage maintenue ouverte par une cale.</i></p>

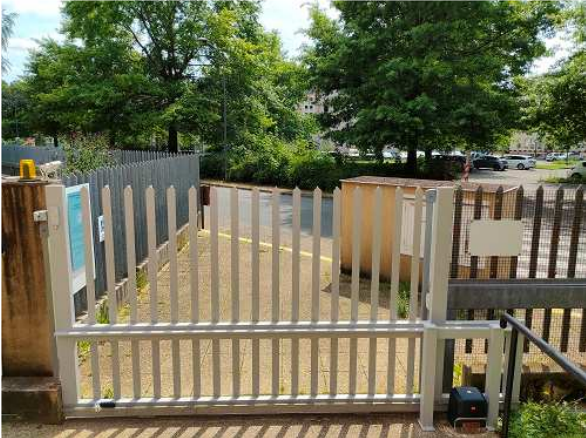
Constatation déjà formulée	CONSTATATIONS	RECOMMANDATIONS	Particulièrement signalé	Références	Suites données par l'administration
	<p>En dehors des heures d'ouverture du public, l'entrée principale du site au rez-de-chaussée est maintenue fermée par un rideau métallique utilisée pour la sûreté anti-intrusion. <i>(Voir illustration à droite).</i></p> <p>Cet usage est non adapté au regard de la sécurité incendie.</p> <p>En cas de départ de feu et d'arrêt de l'alimentation électrique, il ne sera plus possible de relever cette grille pour évacuer depuis l'intérieur du bâtiment.</p> <p>Cette situation peut se révéler particulièrement problématique car créant de facto un cul de sac dans la zone et pouvant renforcer une situation de panique en cas de sinistre.</p>

<p><i>Ci-dessus, le portail automatique de séparation avec la rue. Il pourra permettre de prévenir l'accès des usagers en dehors des heures ouvrées. Un système d'ouverture simple et sans clefs depuis en cas d'urgence doit être possible.</i></p>	<p>La porte d'entrée du bâtiment ne donne pas directement sur la rue, il est par conséquent possible de signifier aux usagers la fermeture, en verrouillant depuis l'extérieur la grille de séparation entre la rue et l'entrée du site (voir portail objet de l'observation à droite).</p> <p>L'on s'assurera que la grille de séparation est décondamnable depuis l'intérieur par ouverture simple et sans clef en cas d'urgence.</p> <p>L'abaissement de la grille de sûreté dans ce contexte ne doit être réalisé que pour sa vocation d'origine, la lutte contre l'intrusion la nuit et les jours non travaillés.</p> <p>Il conviendra de mettre en place une organisation permettant de répondre à cette dimension.</p> <p>Elle devra intégrer les enjeux de co-occupation susceptibles de monter en puissance dans les prochains mois. La Direction unique à mettre en place constitue le cadre adapté pour traiter de façon globale cet enjeu avec l'ensemble des exploitants du bâtiment.</p>		<p>Article R4227-4 du code du Travail. (bonne répartition des évacuations)</p> <p>Article R4227-6 du code du Travail. (ouverture sans clef)</p> <p>§2 de l'article PE11 du livre III du règlement de sécurité incendie (ouverture simple)</p>

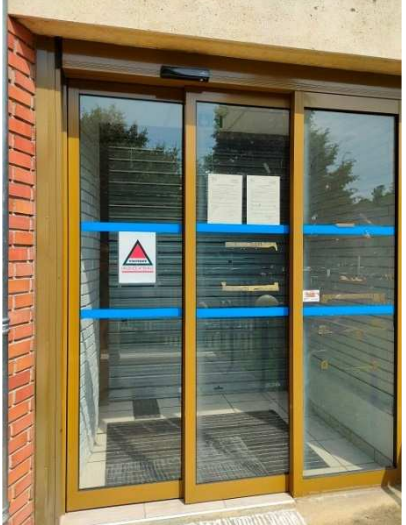
<p><i>Ci-dessus, la sortie du hall d'accueil avec les grilles abaissées en dehors des heures de réception. Cette configuration rend impossible l'utilisation de cette évacuation en cas d'urgence.</i></p>

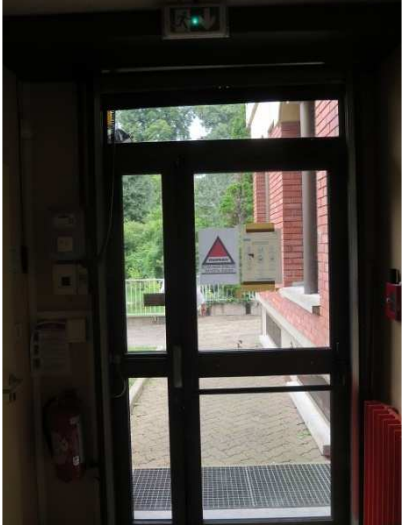
Constatation déjà formulée	CONSTATATIONS	RECOMMANDATIONS	Particulièrement signalé	Références	Suites données par l'administration
	<p>L'accès à l'une des sorties du personnel se fait via un angle droit dans la circulation ne rendant pas totalement intuitif le cheminement, la porte d'évacuation n'étant pas directement visible.</p> <p>Pour mémoire, article R4227-6 du code du Travail :</p> <p>« Les portes obéissent aux caractéristiques suivantes :</p> <p>1° Les portes susceptibles d'être utilisées pour l'évacuation de plus de cinquante personnes s'ouvrent dans le sens de la sortie ;</p> <p>2° Les portes faisant partie des dégagements réglementaires s'ouvrent par une manœuvre simple ;</p> <p>3° Toute porte verrouillée est manœuvrable de l'intérieur dans les mêmes conditions qu'au 2° et sans clé. »</p>	<p>Il est recommandé de renforcer la signalétique d'évacuation en ajoutant dans cette zone, par exemple sur les murs, des panneaux photoluminescents qui permettront d'informer les personnes en situation d'évacuation de la présence de sortie vers l'extérieur à proximité.</p> <p>De façon générale, ce type de panneau constitue une solution intéressante pour renforcer ponctuellement la signalétique d'orientation de secours</p> <p>L'on fera attention au risque amiante si d'éventuels perçages devaient être réalisés.</p> <p><i>Ci-dessous, pur illustration exemple de modèle de panneau photoluminescent.</i></p>		<p>Article R4227-13 du code du Travail. (signalétique incendie)</p> <p>Article 5.2 du décret du 28 mai 1982 modifié (conseil de l'ISST)</p>

<p><i>Ci-dessus, l'évacuation concernée par l'observation.</i></p>

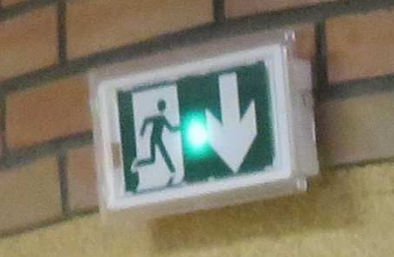
Constatation déjà formulée	CONSTATATIONS	RECOMMANDATIONS	Particulièrement signalé	Références	Suites données par l'administration
	<p>La vérification des BAES paraît avoir été faite dans le cadre de la vérification électrique quadriennale.</p> <p>Les éléments relatifs aux vérifications mensuelles, et semestrielles des Blocs Autonomes d'Eclairage de Sécurité (BAES) n'ont pas été présentés si les équipements ne permettent pas de les faire automatiquement.</p> <p><u>Article 11 du décret du 14 décembre 2011 :</u>  <i>« Dans le cadre de la maintenance prescrite à l'article R. 4226-7 du code du travail, l'employeur procède aux vérifications de fonctionnement périodiques suivantes : Une fois par mois :</i></p> <p><i>a) Du passage à la position de fonctionnement en cas de défaillance de l'alimentation normale et de l'allumage de toutes les lampes (le fonctionnement doit être strictement limité au temps nécessaire au contrôle visuel) ;</i></p> <p><i>b) De l'efficacité de la commande de mise en position de repos à distance et de la remise automatique en position de veille au retour de l'alimentation normale.</i></p> <p><i>Une fois tous les six mois, de l'autonomie d'au moins une heure.</i></p> <p><i>Dans les établissements comportant des périodes de fermeture, ces opérations doivent être effectuées de telle manière qu'au début de chaque période d'ouverture l'installation d'éclairage ait retrouvé l'autonomie prescrite.</i></p> <p><i>Lorsque l'éclairage de sécurité est constitué de blocs autonomes, les opérations précédentes peuvent être effectuées automatiquement par l'utilisation de blocs autonomes comportant un système automatique de test intégré (SATI) conforme à la norme NF C 71-820 ou à toute autre norme ou spécification technique équivalente d'un autre Etat appartenant à l'Espace économique européen. (...) ».</i></p>	<p>Les BAES doivent bénéficier en application de l'article 11 du décret du 14 décembre 2011 d'une vérification du passage de la position de repos à la position active <u>tous les mois</u> ainsi que de la durée de leur autonomie <u>tous les 6 mois</u>. (<i>voir article 11 de l'arrêté cité à gauche</i>).</p> <p>Les BAES équipés du système de test intégré (SATI) permettent de limiter la contrainte liée à ces vérifications.</p> <p>Il convient de s'assurer que ces derniers possèdent ce dispositif. (<i>En cas de doute, se rapprocher du prestataire de maintenance ou de vérification électrique qui pourra confirmer la présence de cette fonctionnalité sur les BAES du parc</i>).</p> <p>Si ce n'est pas le cas, il est nécessaire de faire les vérifications correspondantes.</p> <p>Dans cette hypothèse, une modernisation du parc de BAES en remplaçant les actuels par des équipements plus modernes bénéficiant de cette fonctionnalité, serait de nature à sécuriser leur contrôle tout en limitant la pénibilité de la vérification compte-tenu de la taille du bâtiment. (Conseil de l'ISST)</p>		<p>Article 11 de l'arrêté du 14 décembre 2011 (vérification BAES)</p> <p>Article 5.2 du décret du 28 mai 1982 modifié (conseils de l'ISST)</p>

<p><i>Ci-dessus, pour illustration, BAES présent sur le site.</i></p>

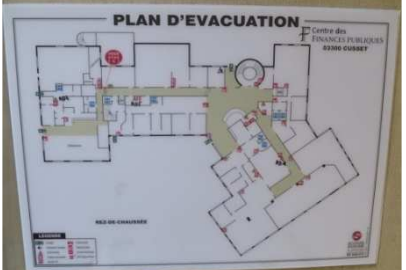
Constatation déjà formulée	CONSTATATIONS	RECOMMANDATIONS	Particulièrement signalé	Références	Suites données par l'administration
	<p>Les plans d'évacuation du site ne sont plus à jour.</p> <p>Les différentes entrées sorties du site ne disposent pas de plan d'intervention qui est entreposé dans la cage de l'escalier principal du bâtiment. <i>(Voir illustration en image à droite)</i></p> <p><i>Ci-dessous, paragraphes 5.2.7 et 6.2.7 de la norme NFX 08-070.</i></p>	<p>Il est nécessaire de mettre à jour les différents plans d'évacuation et d'intervention et de positionner un plan d'intervention à jour au niveau de chaque entrée du bâtiment susceptible d'être utilisée par les secours.</p> <p>Enfin, il est rappelé que ces plans doivent être vérifiés régulièrement (au moins une fois par an) et mis à jour en cas de modification de la configuration des locaux. <i>(Voir extraits de la norme NFX 08-070 de l'AFNOR ci-dessous).</i></p> <p>Les plans d'intervention et d'évacuation obsolètes sont à déposer afin d'éviter tout risque de confusion en cas d'utilisation.</p>		<p>Article R4227-37 du code du Travail. (consigne de sécurité)</p> <p>§6 de l'article PE27 du livre III du règlement de sécurité incendie (plan d'intervention)</p> <p>§ 5.2.7 de la norme NFX 08-070 de l'AFNOR (mise à jour des plans d'évacuation)</p>

<p><i>Ci-dessus, plan d'évacuation non présent sur le site. L'évolution de la configuration de l'occupation des espaces de travail nécessitera une mise à jour de l'ensemble des plans d'évacuation.</i></p>

<p><b>5.2.7 Vérification et mise à jour</b></p> <p>Les plans d'évacuation doivent être vérifiés à intervalles réguliers et au moins une fois par an afin de s'assurer qu'ils sont lisibles, visibles, compréhensibles et à jour. Toute modification apportée au local ou à l'établissement ou aux procédures de sécurité ou d'urgence doit engendrer une vérification des plans d'évacuation et, le cas échéant, leur mise à jour.</p> <p>Ces opérations peuvent, sous la responsabilité de l'exploitant, être confiées à une entité disposant d'une compétence suffisante.</p>					
<p><b>6.2.7 Vérification et mise à jour</b></p> <p>Les plans d'intervention doivent être vérifiés à intervalles réguliers et au moins une fois par an afin de s'assurer qu'ils sont lisibles, visibles, compréhensibles et à jour.</p> <p>Toute modification apportée au bâtiment ou à l'établissement ou aux procédures de sécurité ou d'urgence doit engendrer une vérification des plans d'évacuation et, le cas échéant, leur mise à jour.</p> <p>Ces opérations peuvent, sous la responsabilité de l'exploitant, être confiées à une entité disposant d'une compétence suffisante.</p>

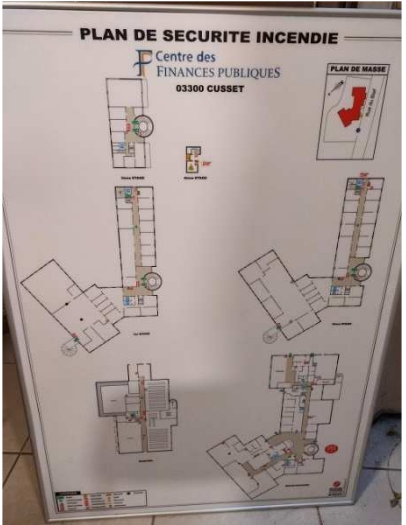
<p><i>Ci-dessus, le plan d'intervention posé à même le sol dans la cage de l'escalier central du site.</i></p>

<p>§6 de la norme NFX 08-070 (fond et forme du plan d'intervention)</p>

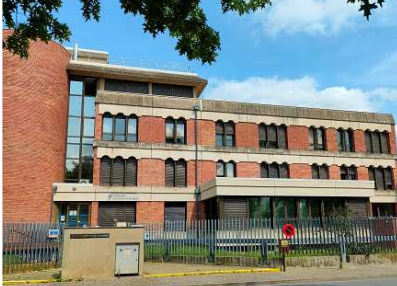
Constatation déjà formulée	CONSTATATIONS	RECOMMANDATIONS	Particulièrement signalé	Références	Suites données par l'administration
	<p>La co-occupation du bâtiment va se développer dans les prochains mois, avec l'arrivée d'administrations tierces au sein de celui-ci.</p> <p>A ce stade, le site ne possède pas de direction unique structurée.</p> <div style="border: 1px solid black; padding: 5px; margin-top: 10px;"> <p><u>Pour mémoire, article R143-21 du code de la construction et de l'habitation :</u></p> <p>« La répartition en types d'établissements prévue à l'article R. 143-18 ne s'oppose pas à l'existence, dans un même bâtiment, de plusieurs exploitations de types divers ou de types similaires dont chacune, prise isolément, ne répondrait pas aux conditions d'implantation et d'isolement prescrites au règlement de sécurité. Ce groupement ne doit toutefois être autorisé que <b>si les exploitations sont placées sous une direction unique</b>, responsable auprès des autorités publiques des demandes d'autorisation et de l'observation des conditions de sécurité tant pour l'ensemble des exploitations que pour chacune d'entre elles.</p> <p>Ce groupement doit faire l'objet d'un examen spécial de la commission de sécurité compétente qui, selon la catégorie, le type et la situation de chacune des exploitations composant le groupement, détermine les dangers que présente pour le public l'ensemble de l'établissement et propose les mesures de sécurité jugées nécessaires.</p> <p>Tout changement dans l'organisation de la direction, qu'il s'agisse ou non d'un démembrement de l'exploitation, doit faire l'objet d'une déclaration au maire qui impose, après avis de la commission de sécurité compétente, les mesures complémentaires rendues éventuellement nécessaires par les modifications qui résultent de cette nouvelle situation. »</p> </div>	<p>Afin d'assurer une gestion de la sécurité globale cohérente pour l'ensemble du bâtiment, il convient de <b>mettre en place une direction unique de sécurité</b> conformément à l'article R143-21 de code de la Construction et de l'Habitation.</p> <p>Cette direction unique permettra de traiter les enjeux communs de sécurité incendie entre les différentes exploitations présentes (<i>exercices, vérifications périodiques, alarme commune notamment</i>) ainsi que des risques liés comme le risque électrique par exemple.</p> <p>Dans cette perspective il convient de faire une déclaration auprès de la commission de sécurité localement compétente afin d'établir officiellement cette Direction unique et mettre en place opérationnellement ce dispositif.</p> <p>Des recommandations détaillées à son sujet ont été formulés dans l'avis technique de l'ISST 6 août 2024 sur les enjeux liés à la densification du site.</p> <p>Cette recommandation sur la Direction unique vaut pour les autres implantations immobilières de la Direction départementale en situation de co-occupation.</p>		<p>Article R143-21 du code de la Construction et de l'Habitation (direction unique)</p> <p>L4121-5 du code du Travail (coopération des employeurs)</p> <p>Article 5.2 du décret du 28 mai 1982 modifié (conseils de l'ISST)</p>

<p><i>Ci-dessus, pour illustration, une partie du rez de chaussée du bâtiment est susceptible d'accueillir d'autres exploitations.</i></p>

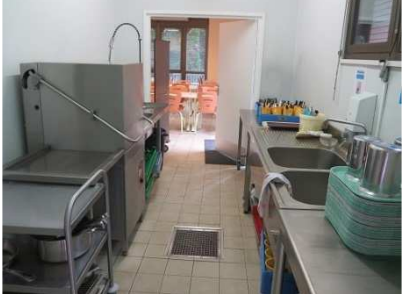
Constatation déjà formulée	CONSTATATIONS	RECOMMANDATIONS	Particulièrement signalé	Références	Suites données par l'administration
	<p>Le restaurant administratif du site est exploité par un prestataire externe « Cuisine centrale de la ville de Cusset » sur la base d'une relation contractuelle avec une association support l'AGRAC.</p> <p>Durant la visite, il a été indiqué que cette convention prenait fin au 1<sup>er</sup> janvier 2025.</p> <p>Les éléments relatifs à une éventuelle inspection commune où au plan de prévention n'ont pas été transmis.</p> <p>Le volume d'heures travaillées dans le cadre de l'exploitation du restaurant administratif est supérieur à 400h / an, rendant la rédaction d'un plan de prévention obligatoire.</p> <p>Des équipements professionnels (fours, réfrigérateurs, ustensiles de cuisines) sont présents et utilisés dans le cadre de cette exploitation.</p> <p>Le dossier de l'INRS relatif à la prévention dans la restauration présente les enjeux et les solutions à mettre en œuvre pour répondre aux risques spécifiques à cette activité.  <a href="https://www.inrs.fr/metiers/commerce-service/restaurants.html">https://www.inrs.fr/metiers/commerce-service/restaurants.html</a></p>	<p>Il est recommandé, même si la prestation va s'achever fin décembre, de mettre en place sans délai, les exigences du code du Travail en matière de co-activité.</p> <p>Ces exigences seront à appliquer à l'avenir si une gestion externalisée du restaurant administratif était mise en œuvre au-delà du 1<sup>er</sup> janvier 2025.</p> <p><b>I. Rédiger un plan de prévention et réaliser une inspection commune.</b></p> <p>Il convient de s'assurer qu'un plan de prévention est bien établi à la suite de la réalisation d'une inspection commune préalable.</p> <p>Il convient de penser à bien intégrer dans le contenu de ce plan les enjeux de sécurité d'incendie et électrique compte-tenu de la présence de nombreux équipements électriques dans la zone de cuisine.</p> <p><b>II. Définir le cadre de maintenance des équipements techniques de la cuisine.</b></p> <p>En relation avec l'association gestionnaire, il convient de s'assurer que le cadre de maintenance et de vérification périodique des équipements du restaurant administratif est clairement établi. C'est-à-dire savoir si la vérification et la maintenance relèvent de l'exploitant ou de l'association gestionnaire.</p> <p>Si le cadre est insuffisamment précis et détaillé, un avenant permettra de définir celui-ci.</p> <p>Cette observation est applicable aux autres restaurants administratifs exploités par un prestataire externe dans le département (par exemple celui d'Yzeure).</p>	<p align="center"><b>X</b></p>	<p>Articles R4512-2 à R4512-7 du code du Travail. (inspection commune / plan de prévention)</p> <p>Article R4323-23 à R4323-27 du code du Travail. (maintenance équipements spécifiques)</p> <p>Dossier INRS « la restauration traditionnelle » (recommandations)</p> <p>Article 5.2 du décret du 28 mai 1982 modifié (conseils de l'ISST)</p>

<p><i>Ci-dessus vue d'une partie des cuisines exploitée par un prestataire externe et en fond la salle de restauration.</i></p>

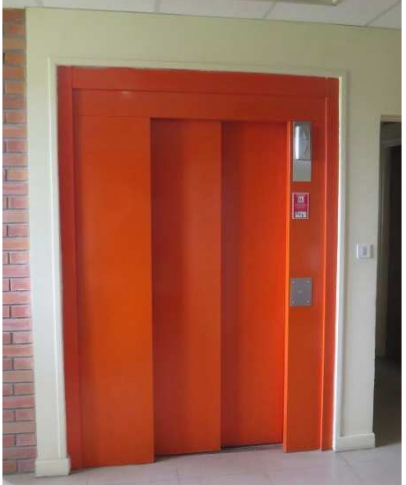
Constatation déjà formulée	CONSTATATIONS	RECOMMANDATIONS	Particulièrement signalé	Références	Suites données par l'administration
	<p>Le bâtiment dispose de deux ascenseurs.</p> <p>Le rapport de vérification générale périodique de ces équipements du 25 octobre 2023 établi par la société bureau Veritas (référence 9341624/5.4.1.R) a été présenté.</p> <p>Le rapport de vérification fait état de non-conformité notamment pour chacun des équipements un défaut de mise à disposition de l'étude de sécurité exigée par l'article R4543-2 du code du Travail. (<i>voir extrait ci-dessous</i>)</p> <p>Par ailleurs, le rapport de vérification quinquennal du 14 octobre 2020 établi par la société bureau Veritas fait apparaître des non conformités.</p> <p><u>Pour rappel, article R4543-2 du code du Travail :</u>  <i>« Les interventions et travaux mentionnés à l'article R. 4543-1 ne peuvent être réalisés sur un équipement qui n'a pas fait l'objet d'une étude de sécurité spécifique, effectuée par l'entreprise chargée de ces interventions et travaux, dénommée " entreprise intervenante ". Cette étude est réalisée dans les six semaines suivant la prise en charge de l'équipement par l'entreprise.»</i></p> <p><i>Ci-dessous, extrait d'une observation du rapport du bureau Veritas cité relative à la fiche descriptive des risques.</i></p>	<p>Il convient, de lever les non conformités constatées dans les rapports annuels et quinquennaux et, de façon plus générale, maintenir la périodicité des interventions de vérification périodique et de maintenance exigée par la réglementation.</p> <p>L'ensemble des actions à réaliser pour l'entretien et le contrôle des ascenseurs sont rappelées dans <b>la fiche réflexes sur Secrétariat général</b> du 31 janvier 2022 qui constitue le document de référence à ce niveau.</p> <p>Il est notamment recommandé de conserver le livret de maintenance non pas dans la machinerie de l'ascenseur, mais à disposition dans le bureau du gestionnaire de site afin de faciliter son accès au-delà des techniciens de maintenance. (Conseil de l'ISST) (<i>voir extrait page suivante</i>).</p> <p>Cette fiche réflexe est accessible sur l'intranet ministériel Alizé  <a href="#">Alizé &gt; ressources &gt; ressources santé sécurité au travail &gt; fiches notes kits &gt; Fiche réflexes - Risques liés aux ascenseurs</a></p>		<p>Articles R134-1 à R134-48 du code de la Construction et de l'Habitation. (maintenance et contrôles techniques des ascenseurs)</p> <p>Arrêté du 18 novembre 2004 modifié (maintenance et contrôle des ascenseurs)</p> <p>Article R4323-23 du code du Travail (vérification générale périodique annuelle)</p> <p>Article R4323-2 du code du Travail (étude de sécurité)</p> <p>Arrêté du 29 décembre 2010 (vérifications générales périodiques)</p>

<p><i>Ci-dessus, vue de l'un des ascenseurs du site.</i></p>

Point vérifié	Actions à entreprendre
12.8- Fiche signalétique (synthèse étude de sécurité)	Tenir à disposition la fiche descriptive des risques identifiés par le prestataire d'entretien de l'appareil dans le cadre de son étude de sécurité

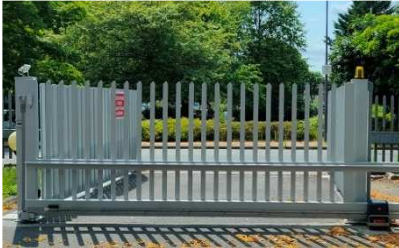
Constatation déjà formulée	CONSTATATIONS	RECOMMANDATIONS	Particulièrement signalé	Références	Suites données par l'administration
	<p>Les derniers rapports de vérifications de la porte piétonne et des rideaux métalliques ont été présentés (rapports établis par la société bureau Veritas du 10 janvier 2024, référence 9341624/2.8.1.R, 9341624/2.8.2.R).</p> <p>Les carnets d'entretien de ces portes et portails ont été présentés (entretien courant réalisé par la société Copas Systèmes)</p> <ul style="list-style-type: none"> <li>- entrée public (référence 618658)</li> <li>- parking (référence 618652)</li> <li>- sortie parking (référence 618657)</li> <li>- entrée côté intérieur (référence 618653)</li> <li>- entrée côté est (référence 618654)</li> <li>- sortie parking (référence 618655)</li> <li>- entrée bureau (référence 618656)</li> <li>- entrée piétonne (référence 618651)</li> <li>- sortie vers cantine (référence 618659)</li> </ul> <p>Des agents ont spontanément évoqué le bruit produit par le portail d'accès parking des véhicules lors de son fonctionnement.</p> <p>Le bruit a été effectivement constaté lors de la visite.</p> <p><u>Pour rappel, article R4224-12 du code du Travail :</u>  <i>« Les portes et portails automatiques fonctionnent sans risque d'accident pour les travailleurs. Les caractéristiques auxquelles obéissent les installations nouvelles et existantes de portes et portails automatiques ainsi que leurs conditions de maintenance et de vérification sont définies par arrêté conjoint des ministres chargés du travail et de l'agriculture. »</i></p>	<p>Il convient de s'assurer que l'ensemble des portes bénéficient d'un entretien et d'une vérification périodique semestrielle comme exigée dans de l'article 9 de l'arrêté du 21 décembre 1993. (<i>Voir extrait ci-dessous</i>)</p> <p><u>Pour mémoire, extrait de l'article 9 de l'arrêté du 21 décembre 1993 modifié :</u>  <i>« Les portes ou portails automatiques ou semi-automatiques installés sur les lieux de travail doivent être entretenus et vérifiés périodiquement et à la suite de toute défaillance. La <u>périodicité des visites est au minimum semestrielle et adaptée à la fréquence de l'utilisation et à la nature de la porte ou du portail.</u> (...) »</i></p> <p>A ce niveau, il est recommandé de s'assurer avec le prestataire d'entretien courant s'il réalise également dans sa prestation la vérification périodique, ou si cette dernière est effectuée par un bureau de contrôle (auquel cas, il sera nécessaire de voir si le bureau de contrôle vérifie bien l'intégralité des équipements).</p> <p>Une demande de prestation spécifique pourra être effectuée pour traiter cet enjeu de bruit de fonctionnement du portail d'accès au parking.</p> <p>Il conviendra de demande au prestataire d'intervenir dans une logique de résultat. (Conseil de l'ISST).</p>		<p>Articles R4224-12 et R4224-13 du code du Travail (entretien portail automatique)</p> <p>Articles R4424-17 du code du Travail (dossier d'entretien)</p> <p>Articles R4211-5 du code du Travail (dossier de maintenance)</p> <p>Article 9 de l'arrêté du 21 décembre 1993 modifié (modalités d'entretien)</p> <p>Article 5.2 du décret du 28 mai 1982 modifié (rôle de conseil de l'ISST)</p>

<p><i>Ci-dessus, portail automatique d'entrée du parking actuellement bruyant.</i></p>

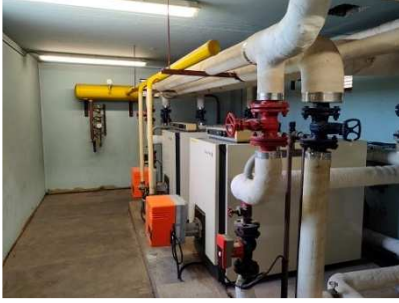
Constatation déjà formulée	CONSTATATIONS	RECOMMANDATIONS	Particulièrement signalé	Références	Suites données par l'administration										
	<p>Le site dispose de deux systèmes de production de chauffage chacun étant composé d'un générateur de Dietrich GT 308 (puissance nominale de 230 kW) associés à un brûleur Cuenod</p> <p>Le rapport de vérification triennal réalisé par la société bureau Veritas du 22 décembre 2001 (référence 8533595 15 1 - rév 0) a été présenté. Il n'a fait l'objet d'aucune observation.</p> <p>Les rapports de vérification périodique établis par la société bureau Veritas « gaz combustible et production de chauffage » du 28 juillet 2023 ont été présentés (références 9341624/8.4.1.R, 9341624/6.4.1.R, 9341624/7.4.1.R). Ils font état de non conformités dont certaines sont assez anciennes. (<i>voir extrait à droite</i>)</p> <p><u>Pour rappel, article R224-33 du code de l'environnement :</u>  <i>« Le contrôle périodique donne lieu à l'établissement d'un rapport de contrôle qui est remis par l'organisme accrédité à l'exploitant. L'organisme accrédité ayant procédé au contrôle périodique établit un rapport faisant apparaître ses constatations et observations, ainsi qu'une appréciation sur l'entretien de la chaudière notamment à partir des informations portées dans le livret de chaufferie prévu à l'article R. 224-29. Il adresse ce rapport à l'exploitant dans les deux mois suivant le contrôle. Le rapport est annexé au livret de chaufferie. »</i></p>	<p>Il convient de lever les non conformités figurant dans les derniers rapports de vérification périodique « gaz combustible et production de chauffage ».</p> <p>La traçabilité des interventions devra être conservée.</p> <p>La prochaine vérification triennale sera à programmer avant le 21 décembre 2024 pour respecter la périodicité réglementaire.</p> <p>De façon générale, l'on veillera à la bonne traçabilité de ces opérations</p> <ul style="list-style-type: none"> <li>- conservation des bons d'intervention (éventuellement électroniques) à ce dernier</li> <li>- traçabilité des passages dans le registre de sécurité</li> </ul> <p><i>Ci-dessous, non-conformité constatée dans les rapports de vérification annuel. Ces non conformités assez anciennes doivent être traitées.</i></p>		<p>Article R4224-17 du code du Travail. (maintenance)</p> <p>Décret du 9 juin 2009 modifié (entretien chaudière)</p> <p>Articles L224-1 et R224-31 à R224-41 du code de l'environnement. (entretien chaudière de puissance &gt; 400 kW)</p> <p>Article 5.2 du décret du 28 mai 1982 modifié (conseils de l'ISST)</p>

<p><i>Ci-dessus, vue du local chaudière située sur le toit terrasse du bâtiment principal.</i></p>
