**MINISTÈRE  
DE L'ÉCONOMIE,  
DES FINANCES  
ET DE LA SOUVERAINETÉ  
INDUSTRIELLE ET NUMÉRIQUE**

**Bureau SRH3B – Santé et Sécurité au Travail**

Montpellier, le 2 septembre 2024

<b>SERVICE</b> Centre des Finances Publiques de Vichy Cusset 8, rue du Bief – 03 300 Cusset Tel : 04 70 30 58 00	
<b>DATE DE LA VISITE : 23 et 24 juillet 2024</b>  Date de la précédente visite : 22 juillet 2021	
<b>FICHE DESCRIPTIVE</b> <u>Gestionnaire de site</u> : I. Perry (adjointe au SGC). <u>Personnes participant à la visite</u> : Mme Odie (assistante de prévention jusqu'au 31 août 2024) (jour 1), Mme Surgères (assistante de prévention prenant ses fonctions le 1 <sup>er</sup> septembre 2024) M. Grouillet (Directeur adjoint), M. Rouilleris (responsable du BIL)  <u>Effectif admissible</u> : 120 agents. <u>Nombre de bâtiments</u> : 1 bâtiment. <u>Nombre de niveaux</u> : 5 (sous-sol + 4 niveaux) .

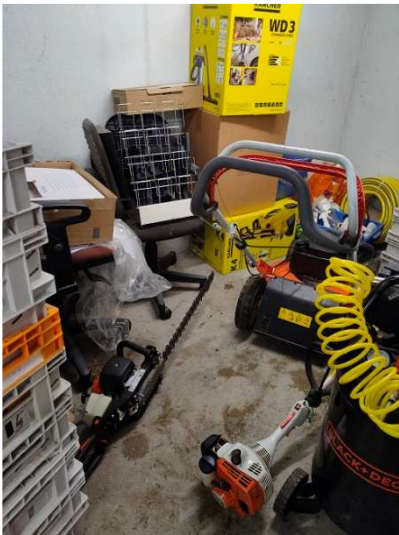
Constatation déjà formulée	CONSTATATIONS	RECOMMANDATIONS	Particulièrement signalé	Références	Suites données par l'administration
<p align="center"><b>X</b></p>	<p>Au sous-sol, le site possède un local technique mis à la disposition du gardien-concierge pour réaliser différents travaux</p> <p>Cet espace comporte</p> <ul style="list-style-type: none"> <li>- équipements de jardinage</li> <li>- équipement de nettoyage haute-pression / compresseurs</li> <li>- équipements de bricolage</li> <li>- équipements d'interventions techniques diverses.</li> </ul> <p>Durant la visite, il n'a pas été présenté d'éléments relatifs à l'entretien de ces équipements.</p> <p>Ainsi que des produits chimiques inflammables (carburant, huiles de moteur) stockés à même le sol.</p> <p>Ce local présente un aspect général très encombré (voir illustration en image à droite).</p> <p><u>Pour mémoire, article R4224-17 du code du Travail :</u></p> <p>« Les installations et dispositifs techniques et de sécurité des lieux de travail sont entretenus et vérifiés suivant une périodicité appropriée.</p> <p>Toute défektivité susceptible d'affecter la santé et la sécurité des travailleurs est éliminée le plus rapidement possible.</p> <p>La périodicité des contrôles et les interventions sont consignées dans un dossier qui est, le cas échéant, annexé au dossier de maintenance des lieux de travail prévu à l'article R. 4211-3. Ce dossier regroupe notamment la consigne et les documents prévus en matière d'aération, d'assainissement et d'éclairage aux articles R. 4222-21 et R. 4223-11. »</p> <p>( Voir suite de l'observation page suivante)</p>	<p>L'utilisation d'équipements techniques de travail mécanique peut, par nature, comporter un risque.</p> <p>C'est pourquoi, il est important de mettre en œuvre une <b>démarche structurée de vérification et de maintenance de ces équipements techniques</b> mais également prendre en compte le risque chimique. Cette démarche pourra s'appuyer sur les étapes suivantes :</p> <p><b>I. Pour la partie équipements techniques :</b></p> <ol style="list-style-type: none"> <li>1. Recenser <u>exhaustivement</u> les équipements nécessaires à l'activité du service.</li> <li>2. Sur cette base, déposer les équipements obsolètes et inutilisés.</li> <li>3. Pour les équipements conservés, <u>établir un tableau exhaustif et identifier les modalités de contrôle et de maintenance de ces derniers</u> (sur la base des préconisations du fabricant et des éléments réglementaires [ voir encadré ci-dessous ] ).</li> </ol> <p>S'assurer de leur entretien selon les modalités adaptées.</p> <p>En parallèle, l'on s'assurera que pour chaque équipement une notice d'utilisation est disponible, ainsi que les équipements de protection individuels (casques, lunettes, gants notamment) en bon état disponible et que la personne qui les utilise dispose d'un niveau de compétence adapté.</p> <p>Pour l'encombrement, l'on fera le nécessaire pour permettre un stockage dans de bonnes conditions des différents équipements.</p> <p>( Voir suite de l'observation page suivante)</p>	<p align="center"><b>X</b></p>	<p>Article R4323-23 à R4323-27 du code du Travail. (maintenance équipements spécifiques)</p> <p>Article R4224-17 du code du Travail. (maintenance)</p> <p>Note de l'ISST Occitanie Ouest au DI d'Occitanie du 1<sup>er</sup> décembre 2021 (maintenance équipements spécifiques)</p> <p>Guide ed828 de l'INRS « Principales vérifications périodiques » (maintenances)</p>

<p align="center"><i>Ci-dessus, les équipements techniques présent dans le local.</i></p>

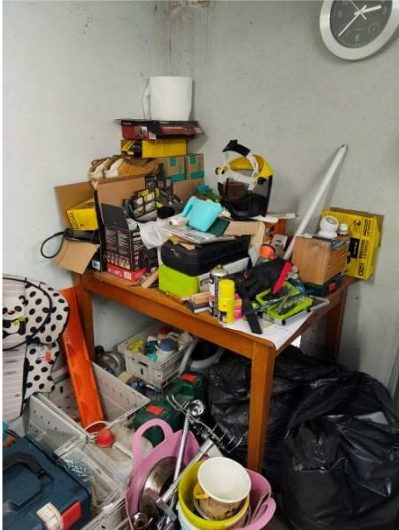
<p align="center"><i>Ci-dessus, le manque d'éléments de rangement donne au local un aspect très encombré.</i></p>

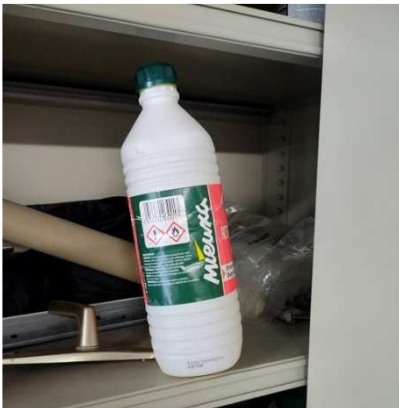
<p><i>Ci-dessus, exemple illustratif de produit chimique inflammable présent dans la pièce.</i></p>

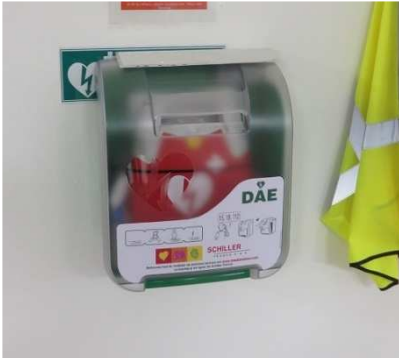
Constatation déjà formulée	CONSTATATIONS	RECOMMANDATIONS	Particulièrement signalé	Références	Suites données par l'administration
	<p>Le site est doté d'un défibrillateur au rez de chaussée dans le hall d'accueil des usagers.</p> <p>Les éléments relatifs à la traçabilité de son entretien et de sa maintenance n'ont pas été présentés.</p>	<p>Il convient de s'assurer que l'équipement fait l'objet d'un contrat d'entretien et d'une maintenance conforme aux préconisations de son constructeur.</p> <p>Ces actions de maintenance seront à tracer dans le registre de sécurité et les bons d'intervention à conserver (éventuellement sous forme électronique) afin de pouvoir les présenter lors de visites ou de contrôles.</p> <p>Par ailleurs, il est recommandé de <b>mettre en œuvre les préconisations de la fiche réflexe « défibrillateur »</b> du Secrétariat Général actualisée en octobre 2019 (<i>l'extrait des mesures à mettre en œuvre est présenté page suivante</i>) et d'apposer à côté de l'équipement, l'étiquette de traçabilité comme préconisée dans la fiche réflexe (<i>voir modèle d'étiquette page suivante</i>).</p> <p>En complément, il est <u>fortement conseillé de former les agents du service et particulièrement ceux amenés à faire de la réception à l'accueil, au maniement de cet équipement</u> afin qu'ils puissent l'utiliser dans les meilleures conditions en cas de nécessité. (Conseil de l'ISST).</p> <p>(Voir extrait de la fiche réflexe du Secrétariat Général page suivante).</p>		<p>Article R4224-17 du code du Travail. (maintenance)</p> <p>Article R5212-25 du code de la santé publique (maintenance dispositifs médicaux)</p> <p>Fiche réflexe du Secrétariat Général d'octobre 2019. (gestion des défibrillateurs)</p> <p>Article 7 du décret du 28 mai 1982 modifié (Formation agents)</p> <p>Article 5.2 du décret du 28 mai 1982 modifié (rôle de conseil de l'ISST)</p>

<p><i>Ci-dessus, le défibrillateur présent au rez de chaussée.</i></p>

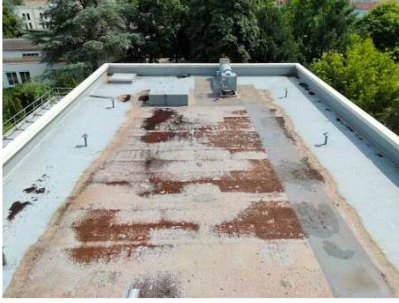
<p align="center"><i>Ci-dessus, vue d'un toit terrasse non protégé du site.</i></p>

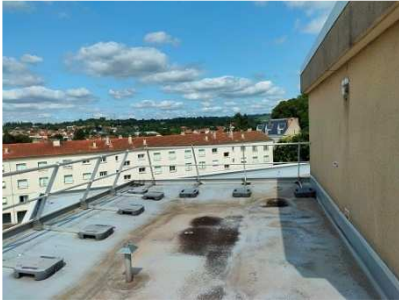
<p align="center"><i>Ci-dessus, le toit terrasse du 3<sup>eme</sup> niveau qui bénéficie d'une protection collective.</i></p>

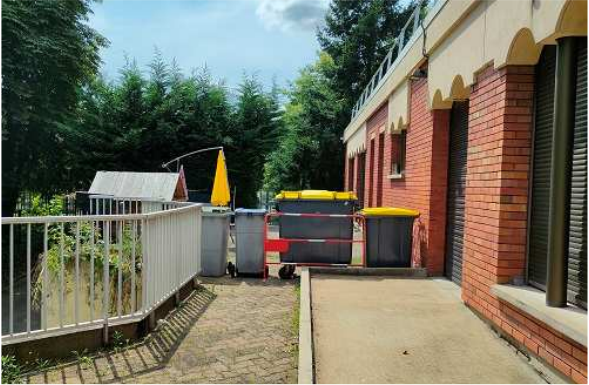
<p><i>Ci-dessus, situation objet de l'observation. Des conteneurs à ordures servent de séparateurs avec la terrasse privative du logement du gardien concierge et la sortie du restaurant administratif.</i></p>	<p>Il est recommandé d'améliorer la gestion des conteneurs à ordures en prenant en compte les enjeux fonctionnels de déplacement sur le site et l'éventuelle pénibilité pouvant être provoquée par leur déplacement.</p> <p>Sur cette base, un emplacement fonctionnel de stockage pourra être identifié et mis en place. Les extérieurs privatifs du CFP de Vichy Cusset doivent permettre de trouver une solution conciliant à la fois besoins fonctionnels et enjeux d'hygiène.</p> <p>La séparation entre l'espace privatif du logement du gardien concierge et le reste de l'exploitation pouvant être faite par une végétalisation (bacs de végétaux par exemple) tout en conservant une zone de circulation (portillon). (Conseil de l'ISST)</p>		<p>Article 2 du décret du 28 mai 1982 modifié (hygiène)</p> <p>3<sup>ème</sup> § de l'article L4121-1 du code du Travail (amélioration des situations existantes)</p> <p>Article 5.2 du décret du 28 mai 1982 modifié (conseils de l'ISST)</p>

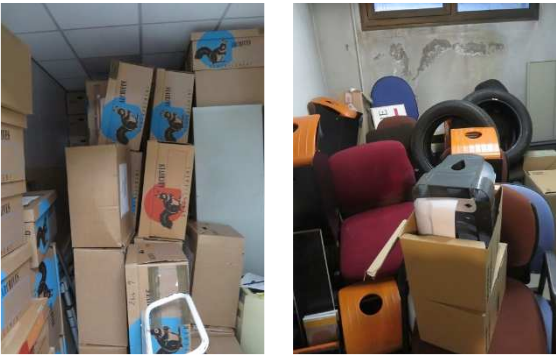
Constatation déjà formulée	CONSTATATIONS	RECOMMANDATIONS	Particulièrement signalé	Références	Suites données par l'administration
	<p>Plusieurs zones du site présentent un aspect très encombré :</p> <ul style="list-style-type: none"> <li>- atelier du gardien concierge (<i>voir observation sur le sujet</i>)</li> <li>- archives du niveau -1 (<i>voir observation sur le sujet</i>)</li> <li>- niveau 3 (il a été indiqué que la situation était liée au déménagement en cours)</li> <li>- ponctuellement certains bureaux et espaces de travail</li> <li>- espace central du bâtiment principal</li> <li>- réserves du bâtiment</li> </ul> <p>(voir illustration en image pour ces dernières situations)</p> <p><i>Ci-dessous à gauche, local réserve au 2<sup>ème</sup> étage et à droite local réserve au sous-sol.</i></p> <div style="display: flex; justify-content: space-around;">

</div>	<p>Il est recommandé, avec l'adhésion des agents et de l'encadrement de proximité, de travailler sur un désencombrement des espaces qui le nécessitent :</p> <ul style="list-style-type: none"> <li>- en déposant le matériel et les éléments non utilisés ou devenus inutiles</li> <li>- en déposant les éléments de rangement (armoires) non utilisés</li> <li>- en déposant les documents qui n'ont plus d'utilité fonctionnelle ou qui ne répondent pas à une obligation légale</li> </ul> <p>La densification de l'occupation du bâtiment nécessite d'avoir une vigilance particulière sur cette dimension afin d'utiliser, au mieux, les espaces disponibles notamment dans les bureaux. (Conseil de l'ISST)</p> <p>Ce travail apportera, par ailleurs, de réels bénéfices en prévention du risque incendie (diminution du potentiel calorifique présent sur le site) et de confort au travail pour les agents (espaces de travail plus agréables).</p>		<p>Article R4224-18 du code du Travail (encombrement)</p> <p>Article 5.2 du décret du 28 mai 1982 modifié (conseils de l'ISST)</p>	<div style="text-align: center;">

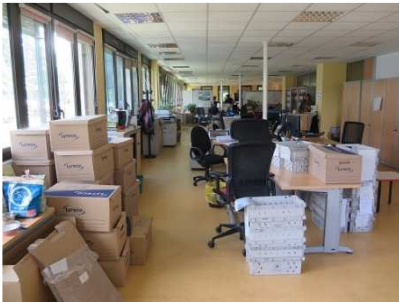
<p><i>Ci-dessus, cartons dans le grand bureau collectif du secteur d'assiette du SIP.</i></p> </div> <div style="text-align: center;">

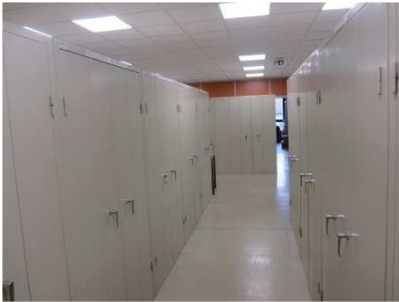
<p><i>Ci-dessus, armoires dans les espaces centraux du bâtiment principal.</i></p> </div>

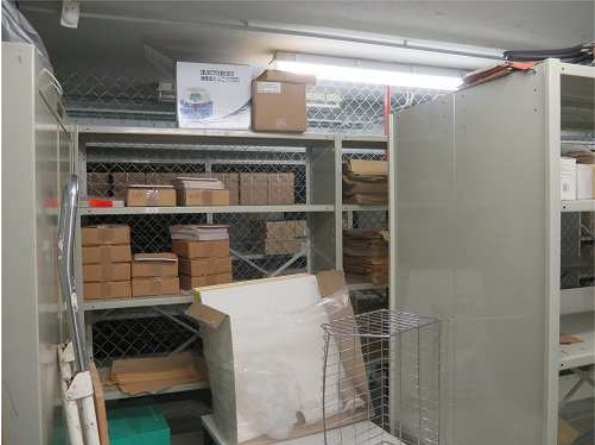
<p><i>Ci-dessus, stockage en hauteur et circulation encombrées dans l'espace.</i></p>	<p>Il est recommandé de réaliser un important travail de fond au niveau des archives :</p> <ul style="list-style-type: none"> <li>- <b>tri</b> pour ne conserver que les archives nécessaires fonctionnellement ou légalement.</li> <li>- <b>meilleure structuration de celles-ci au regard de la sécurité incendie.</b> <ul style="list-style-type: none"> <li>• des rayonnages parallèles et non à l'aplomb des sources d'éclairage</li> <li>• des sources d'éclairage protégées et isolées (enveloppe en polycarbonate ou équivalent)</li> <li>• pas de stockage en haut des rayonnages à proximité des sources d'éclairage</li> <li>• des cheminements simples respectant la largeur de circulation de 90 cm</li> <li>• une signalétique de sécurité visible et rendant le cheminement d'évacuation intuitif</li> <li>• des portes Coupe-Feu 30 minutes munies de ferme porte et maintenues fermées</li> <li>• des extincteurs bien répartis dans les différentes zones en plus du RIA dont il est conseillé de maintenir l'usage</li> <li>• des systèmes de diffusion d'alarme rendant audible le signal</li> <li>• il est recommandé par ailleurs de maintenir un système de détection de fumée</li> </ul> </li> </ul> <p>Le travail de tri et de rationalisation permettra de libérer des espaces de stockage utilisés actuellement dans les services et les différents niveaux du bâtiment et contribuera ainsi à une amélioration générale des conditions de travail et de sécurité au sein du CFP.</p> <p>Ce travail paraît également important dans l'optique d'évolution de l'occupation des locaux dans le bâtiment.</p>	<p><b>X</b></p>	<p>Article R4224-18 du code du Travail (encombrement)</p> <p>3<sup>ème</sup> alinéa de l'article R4216-2 du code du Travail (amélioration des situations existantes)</p> <p>Articles PE9 et PE6 du livre III du règlement de sécurité incendie (locaux à risque particulier)</p> <p>Article R4227-28 du code du Travail. (prévention écloserie)</p> <p>Article 5.2 du décret du 28 mai 1982 modifié (conseils de l'ISST)</p>

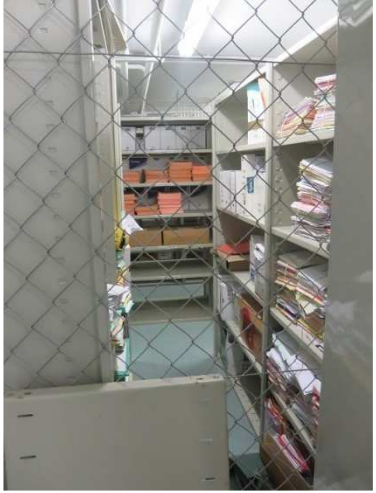
<p><i>Ci-dessus, grillage permettant de privatiser les zones mais qui aboutit à la création de cul de sac dans l'espace.</i></p>

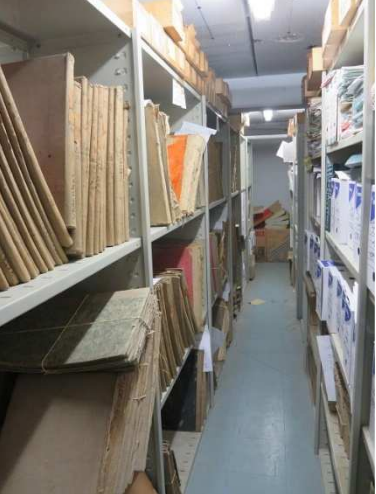
<p><i>Ci-dessus, présence de documents très anciens.</i></p>

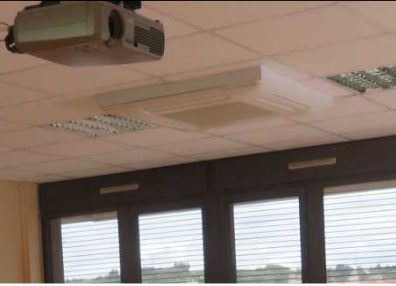
Constatation déjà formulée	CONSTATATIONS	RECOMMANDATIONS	Particulièrement signalé	Références	Suites données par l'administration
	<p>Les éléments relatifs à la vérification périodique et à la maintenance de la VMC ainsi que de la climatisation n'ont pas été présentés.</p> <p>Le registre de sécurité fait mention d'une intervention sur la VMC le 26 avril 2024.</p> <p>Pour rappel, extrait de l'article 3 de l'arrêté du 8 octobre 1987 modifié :</p> <p>« (...) 2. <b>Au minimum une fois par an, les opérations suivantes doivent être effectuées et leurs résultats portés sur le dossier de maintenance mentionné à l'article 2 (b) :</b></p> <ul style="list-style-type: none"> <li>- <i>contrôle du débit global minimal d'air neuf de l'installation ;</i></li> <li>- <i>examen de l'état des éléments de l'installation (système d'introduction et d'extraction, gaines, ventilateurs) et plus particulièrement de la présence et de la conformité des filtres de rechange par rapport à la fourniture initiale (caractéristique, classe d'efficacité), de leurs dimensions, de leur perte de charge ;</i></li> <li>- <i>examen de l'état des systèmes de traitement de l'air (humidificateur, batterie d'échangeurs) ;</i></li> <li>- <i>lorsque le dossier de valeurs de référence est constitué, contrôle des pressions statiques ou des vitesses d'air aux points caractéristiques de l'installation.). »</i></li> </ul>	<p>Il convient de vérifier que les systèmes de climatisation et de VMC sont bien entretenus. Il sera nécessaire de lever les éventuelles non conformités.</p> <p>Par ailleurs, il est nécessaire de s'assurer que l'entretien du dispositif de VMC fait l'objet d'un <u>contrôle des débits</u>. (Voir extrait de l'article 3 de l'arrêté du 8 octobre 1987 modifié à gauche).</p> <p>Une bonne traçabilité de ces interventions (mention dans le registre de sécurité et conservation des bons d'intervention, éventuellement sous forme électronique) permettra de gérer de façon adaptée les systèmes d'aération et de climatisation des locaux du site. (Conseil de l'ISST)</p> <p align="center"><i>Ci-dessous, mention dans le registre de sécurité de l'intervention sur la VMC.</i></p> <div data-bbox="797 831 1583 1134" style="border: 1px solid black; padding: 5px;"> <p>7610912024</p> <p>Vente installation Vérification système de régulation. Dépannage VMC Diagnostic sur VMC floor ↳ Portée contrôle à charge</p> </div>		<p>Articles R4222-20 du code du Travail (entretien aération)</p> <p>Articles R4224-17 du code du Travail (vérification périodique)</p> <p>Articles 3 et 4 de l'arrêté du 8 octobre 1987 modifié (vérification aération)</p> <p>Arrêté du 9 octobre 1987 modifié (modalités de contrôle de l'aération)</p> <p>Article 5.2 du décret du 28 mai 1982 modifié (conseils de l'ISST)</p>

<p align="center"><i>Ci-dessus, boîtier de diffusion de la climatisation présent dans la salle de réunion du 3<sup>ème</sup> étage.</i></p>

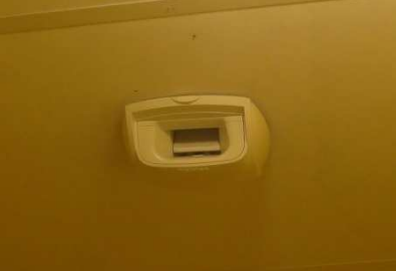
<p align="center"><i>Ci-dessus, bouche de VMC présente dans des sanitaires du site:</i></p>

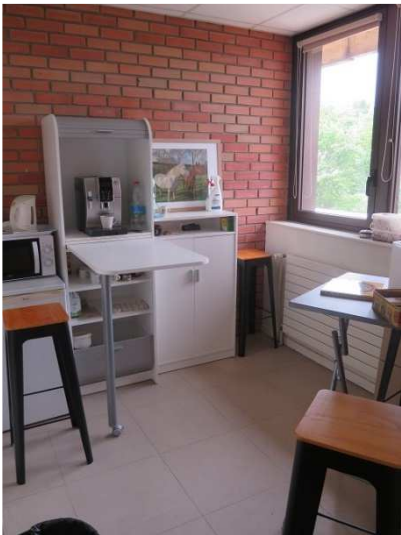
Constatation déjà formulée	CONSTATATIONS	RECOMMANDATIONS	Particulièrement signalé	Références	Suites données par l'administration
	<p>Dans le bâtiment plusieurs espaces convivialité présentent un caractère informel dans les bureaux ou sont existants dans des espaces initialement pas configurés pour les accueillir.</p> <p>Les équipements utilisés ne bénéficient pas systématiquement d'une maintenance ou d'un remplacement en cas de vétusté, ce qui peut constituer un facteur de fragilité au regard du risque incendie et électrique.</p>	<p>Parallèlement à l'offre de restauration, il convient d'avoir une réflexion globale sur le bâtiment en espaces convivialité.</p> <p>Ces espaces constituent un élément favorisant la cohésion au sein des services et contribuent ainsi à la prévention des risques psycho-sociaux.</p> <p>Ainsi, il pourrait être fait le choix de proposer un espace convivialité par niveau, à disposition des différents services dont les équipements seraient gérés et maintenus par la Direction.</p> <p>Ce travail pourrait être fait en lien avec les membres de la formation spécialisée et les agents travaillant dans le bâtiment. (Conseil de l'ISST).</p>		<p>Article L4121-1 du code du Travail (santé mentale)</p> <p>3<sup>ème</sup> § de l'article L4121-1 du code du Travail (amélioration des situations existantes)</p> <p>Article 5.2 du décret du 28 mai 1982 modifié (Conseils de l'ISST)</p>

<p><i>Ci-dessus, l'espace social du 3<sup>ème</sup> étage constitue un exemple à répliquer.</i></p> <p><i>Situé dans un local dédié agréable avec du mobilier adapté, il permet aux agents de faire une pause dans de bonnes conditions sans interférer avec leurs collègues au niveau du bruit, favorisant ainsi les échanges et la convivialité.</i></p>

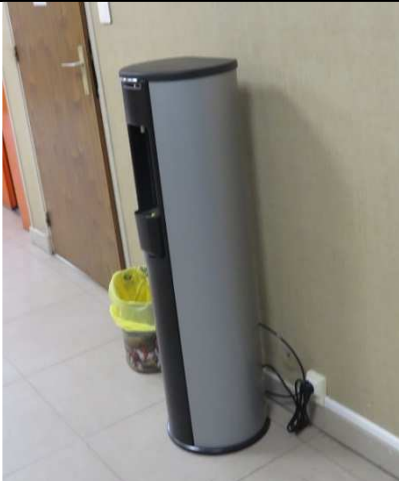
<p><i>Ci-dessus, fontaine à eau présente sur le site. Il convient d'avoir une attention particulière à l'entretien de celle-ci pour des questions d'hygiène et de risque biologique.</i></p>

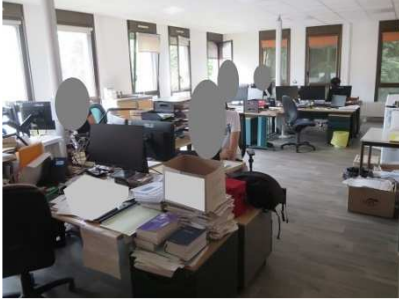
Constatation déjà formulée	CONSTATATIONS	RECOMMANDATIONS	Particulièrement signalé	Références	Suites données par l'administration
	<p>Ponctuellement, notamment au SDIF des agents ont fait part de leur inconfort par rapport à un sur-éclairage de leur position de travail. Des mesures informelles au luxmètre ont permis d'objectiver ces situations. (niveau d'éclairage au niveau de la zone clavier – écran nettement supérieure à 500 lux)</p> <p><u>Pour mémoire, article R4223-5 du code du Travail</u> :« Dans les zones de travail, le niveau d'éclairage est adapté à la nature et à la précision des travaux à exécuter.»</p>	<p>Il est recommandé de se montrer vigilant sur ces enjeux d'éclairage en cas de modification de l'emplacement des bureaux dans les espaces de travail ou de modernisation des éclairages en déployant des éclairages LED.</p> <p>Les éclairages avec variateur permettent de prévenir le sur-éclairage, en intégrant une spatialisation adaptée du bloc d'éclairage dépendant d'un variateur (zones cibles homogènes et parallèle aux ouvrants).</p> <p>Sur l'emplacement des bureaux, il convient d'éviter de positionner un poste de travail (écran-clavier) à l'aplomb d'une source d'éclairage zone où le niveau d'éclairage est le plus fort. (voir explication technique page suivante)</p> <p>Par ailleurs, le fait de mettre en place des éclairages gradables permettraient aux agents de finement doser l'intensité lumineuse en fonction du moment de la journée ou la saison et ainsi apporter un élément de confort supplémentaire. Si cette amélioration était mise en œuvre, il conviendrait de diviser le bureau collectif à éclairer en zones cibles homogènes. (Conseil de l'ISST).</p> <p>( Voir éléments techniques complémentaires page suivante)</p>		<p>Articles R4223-2 et R4223-5 du code du Travail (qualité éclairage)</p> <p>Guide Comprendre et agir n°3 « aménagement des espaces de travail » (spatialisation éclairage)</p> <p>Article 5.2 du décret du 28 mai 1982 modifié (conseils de l'ISST)</p>

<p><i>Ci-dessus, pour illustration, le principal bureau collectif du SDIF équipé de pavés LED.</i></p>

Importance de la position du bureau par rapport à la source d'éclairage artificiel.

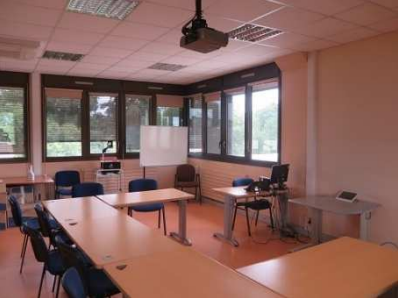
Constatation déjà formulée	CONSTATATIONS	RECOMMANDATIONS	Particulièrement signalé	Références	Suites données par l'administration
	<p>Des agents ont spontanément évoqué l'ambiance thermique du bâtiment qui peut s'élever chaude en période de canicule.</p> <p>La direction a produit une note relative aux fortes chaleur le 1<sup>er</sup> juillet 2024 pour prendre en compte ces situations exceptionnelles.</p>	<p>Compte-tenu de la configuration actuelle du bâtiment au niveau de son isolation thermique, en cas de chaleur, il convient de mettre en œuvre les mesures définies dans la note. (Conseil de l'ISST).</p> <p>Pour les ambiances froides, une bonne maintenance préventive des systèmes de chauffage constitue une première mesure de prévention structurelle afin de ne pas être confronté à des avaries au début de la période froide.</p>		<p>Article R4223-13 du code du Travail (ambiance thermique)</p> <p>3<sup>ème</sup> § de l'article L4121-1 du code du Travail (amélioration des situations existantes)</p> <p>Article 5.2 du décret du 28 mai 1982 modifié (rôle de conseil de l'ISST)</p>

<p><i>Ci-dessus, la salle de réunion du 3<sup>ème</sup> étage dotée du wifi fait fonction de salle rafraîchie dans laquelle les agents peuvent aller travailler en cas de canicule.</i></p>

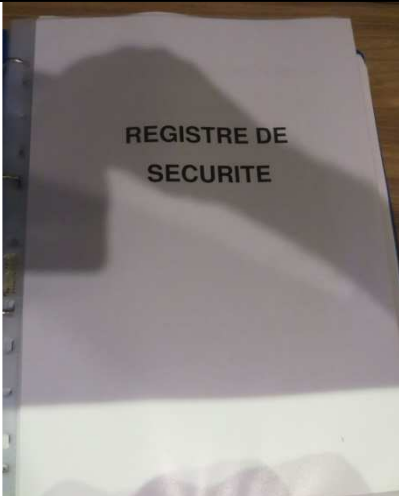
Constatation déjà formulée	CONSTATATIONS	RECOMMANDATIONS	Particulièrement signalé	Références	Suites données par l'administration
	<p>Le registre de sécurité du site a été présenté.</p> <p>Les numéros d'urgence ne sont pas mentionnés.</p> <p>Certaines mentions de passage de techniciens (fontaine à eau, défibrillateur) ne sont pas tracées dans le registre.</p>	<p>Il convient de continuer à tracer ce qui l'est déjà et de compléter pour que cette traçabilité soit systématique au niveau du passage des techniciens d'entretien et de vérification périodique.</p> <p>Si certaines rubriques du registre sont pleines, il convient de se montrer pragmatique et ne pas hésiter à ajouter des feuillets dans le classeur ou le compléter avec des éléments annexes. (Conseil de l'ISST).</p> <p><b>Caractère fortement recommandé du registre de sécurité :</b></p> <p>S'il n'est pas strictement obligatoire pour un site comme le CFP de Vichy Cusset, l'utilisation d'un registre santé sécurité au travail est fortement recommandée dans l'esprit des articles L4711-1 à L4711-5 du code du Travail car il permet de centraliser, en un seul document, l'ensemble des éléments liés à la vie sécuritaire de l'exploitation.</p>		<p>L4711-1 à L4711-5 du code du Travail (conservation des informations relatives à la sécurité) [ non strictement obligatoire ]</p> <p>Article 5.2 du décret du 28 mai 1982 modifié (rôle de conseil de l'ISST)</p>

<p><i>Ci-dessus, vue de la, première page du registre de sécurité du bâtiment.</i></p>
